应对天山果子沟公路雪崩灾害 防治案例分析研究

中国·新疆交通科学研究院
刘健 研究员
2016年5月

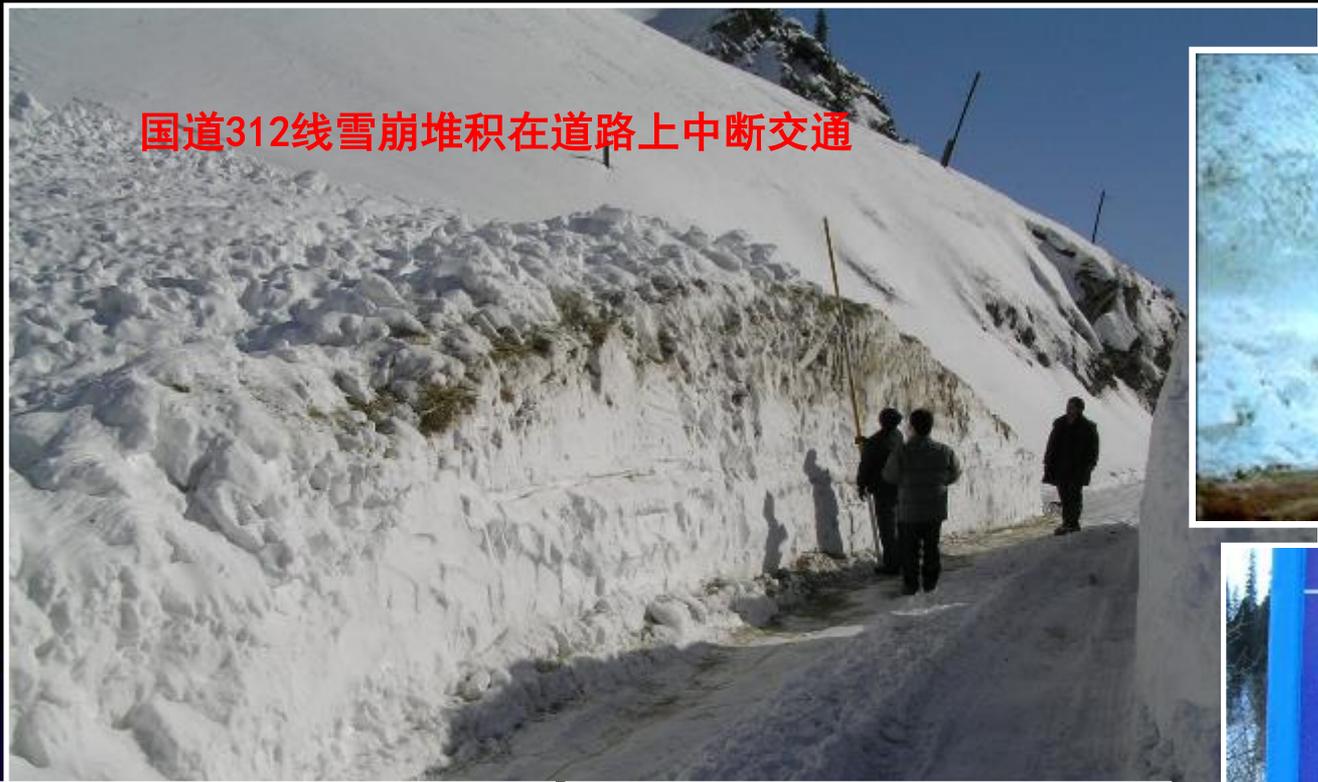
国道312线雪崩堆积在道路上中断交通

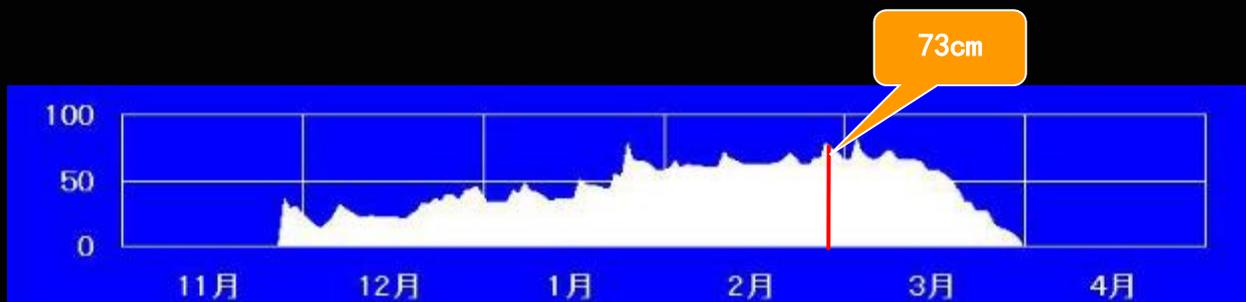
2002年-2003年 K4739+500积雪断面观测处

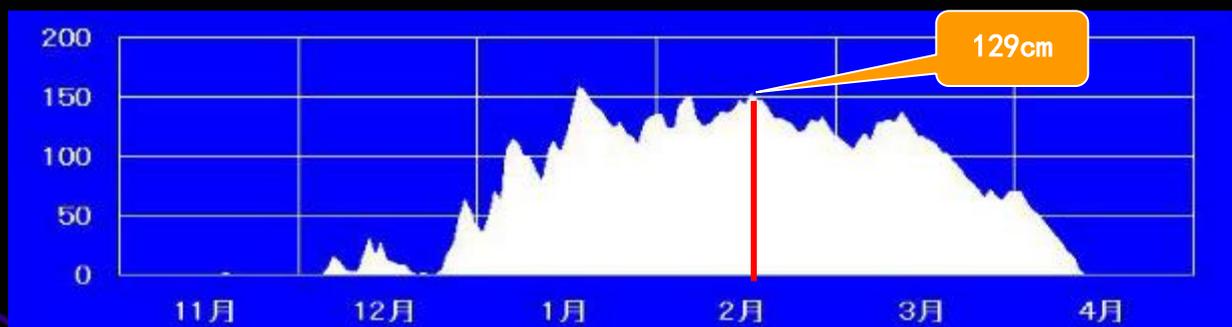
2002年-2003年 K4754+000雪崩观测站

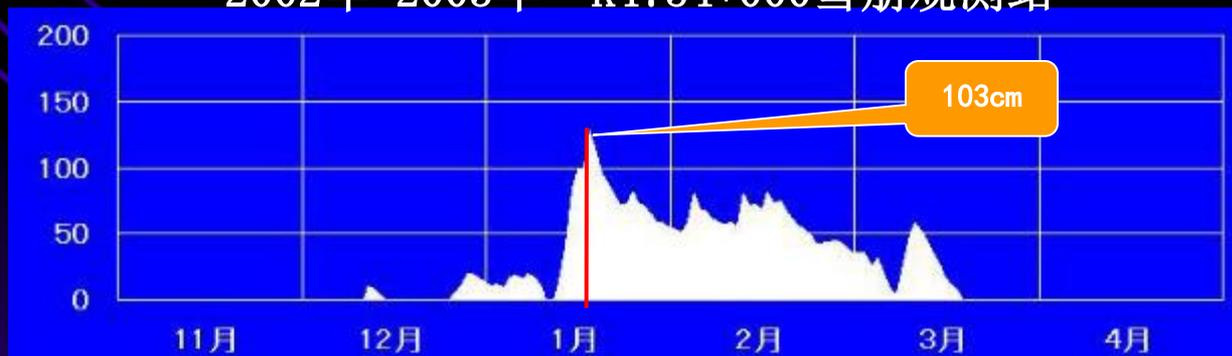
2002年-2003年 K4771+000积雪断面观测处

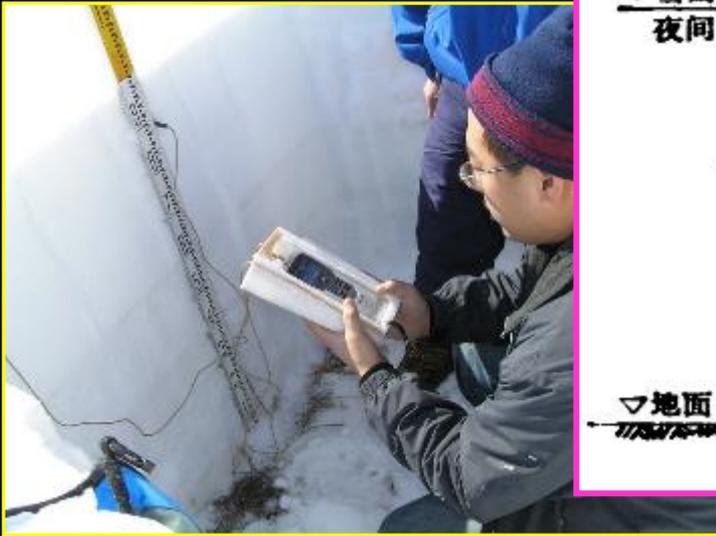
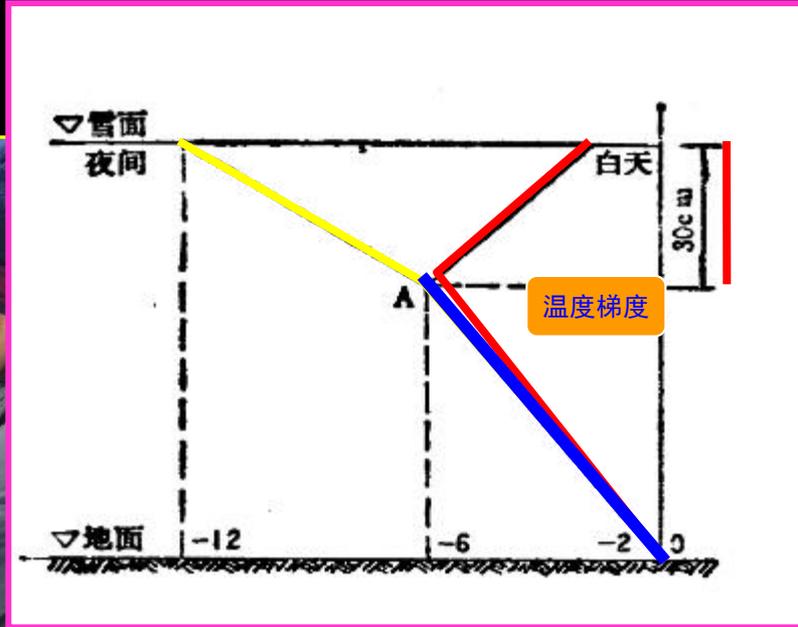
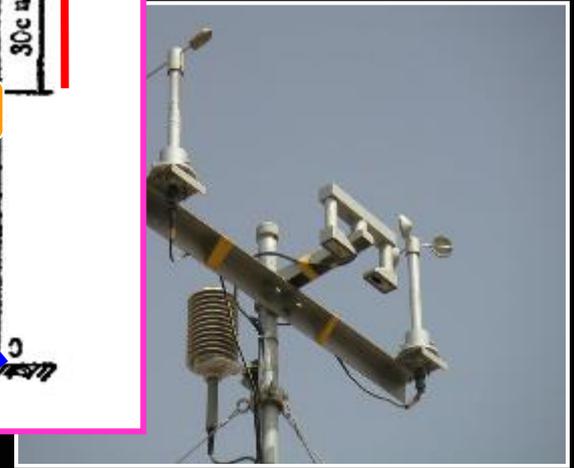
从现场检测的60个断面分析，在积雪层内部温度低于或等于 0°C 时，温度随离地面高度发生线性变化，直到离积雪表面大约30cm时，因上部受空气和太阳辐射的影响而昼夜变化不同。斜线0A表示积雪层温度梯度。我们得出**温度梯度**是雪崩雪晶体发生变化引起断裂主要因素，**此梯度值越大，越易发生雪崩。**

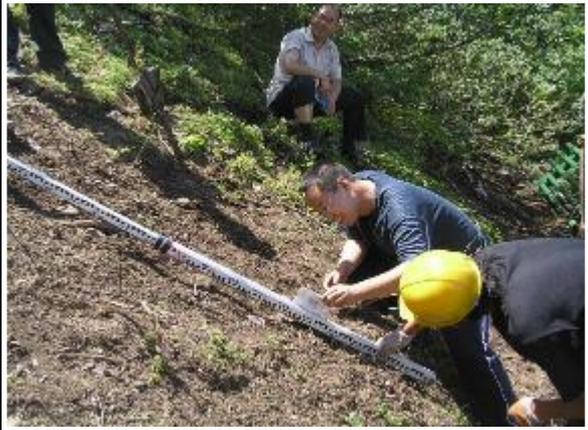
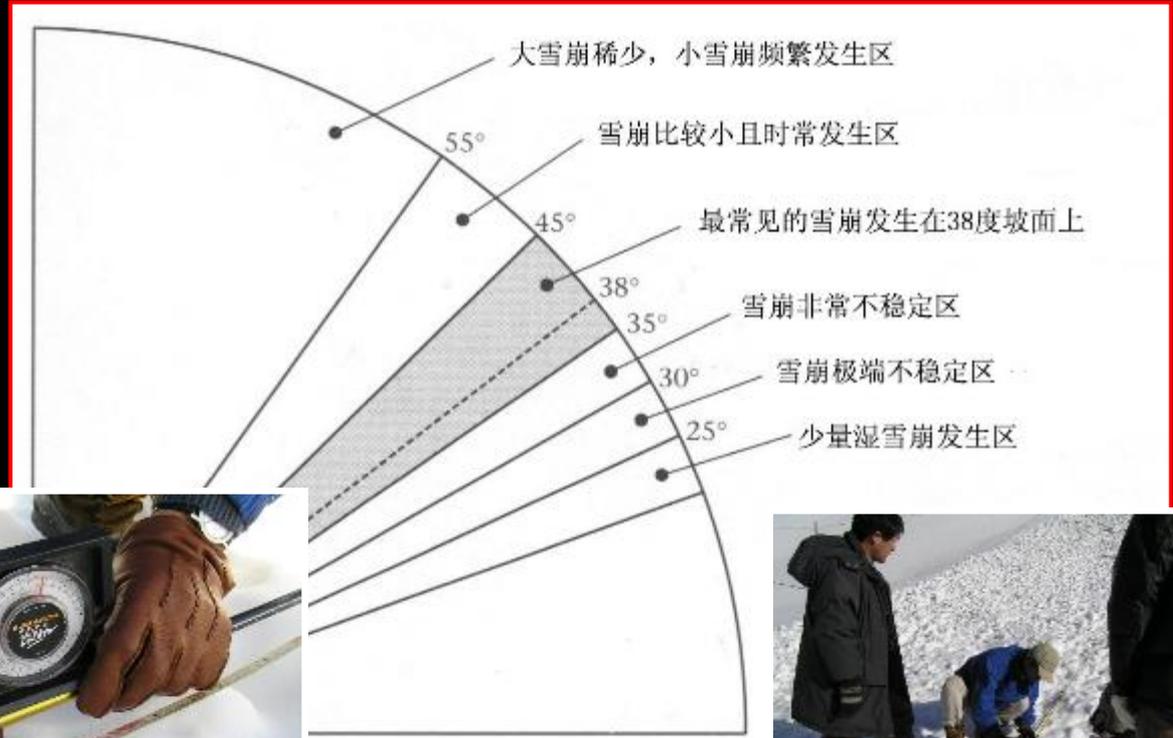
根据我们现场调查测量及收集的520处雪崩资料分析, 得出公路雪崩易发生山坡坡度为 $35^{\circ} \sim 45^{\circ}$ 的区间。

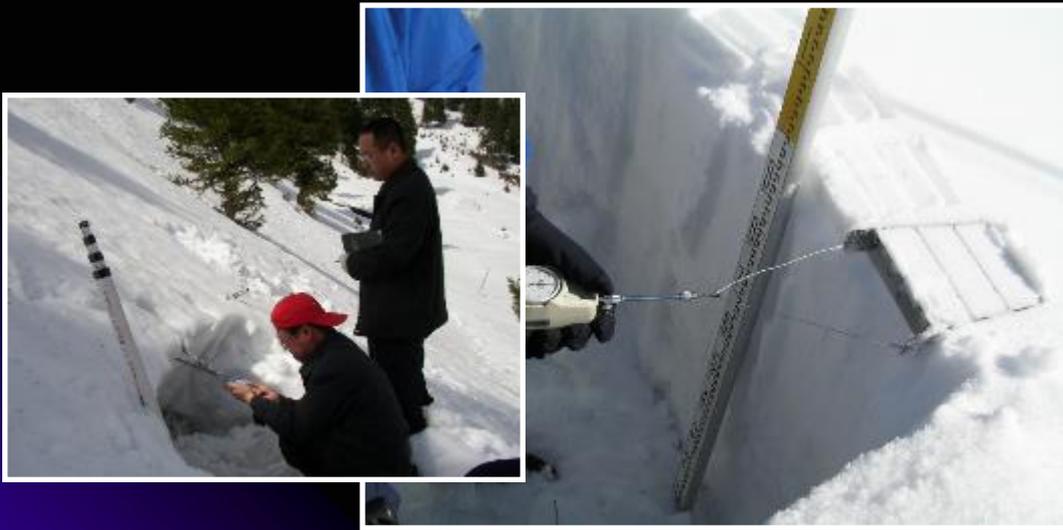
II 主要根据雪崩发生机理、滑动面的性质分为：12月-1月为**表层干雪崩**，2-3月为**全层湿雪崩**。

表层干雪崩

全层湿雪崩

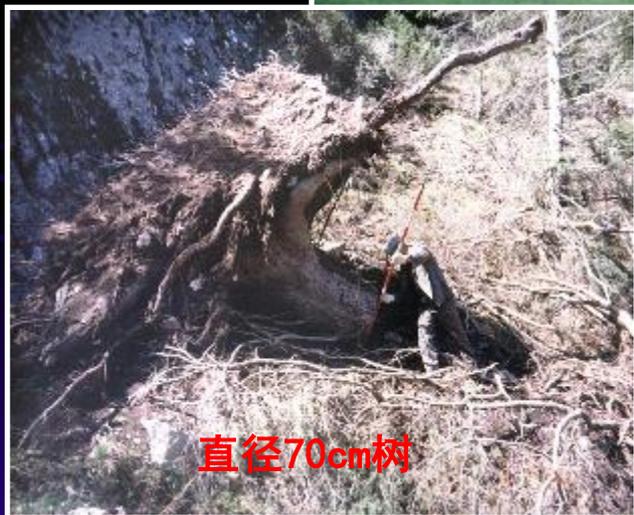
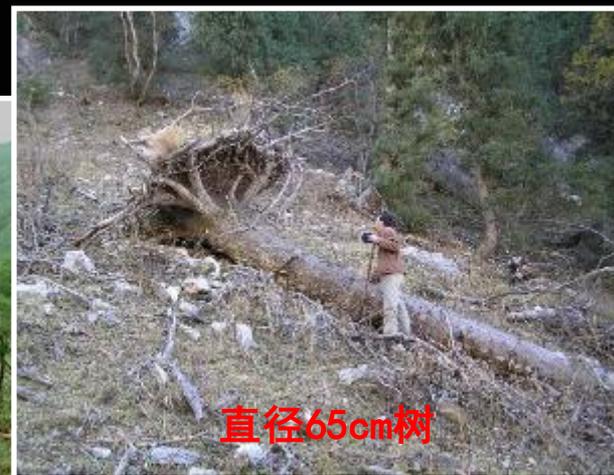
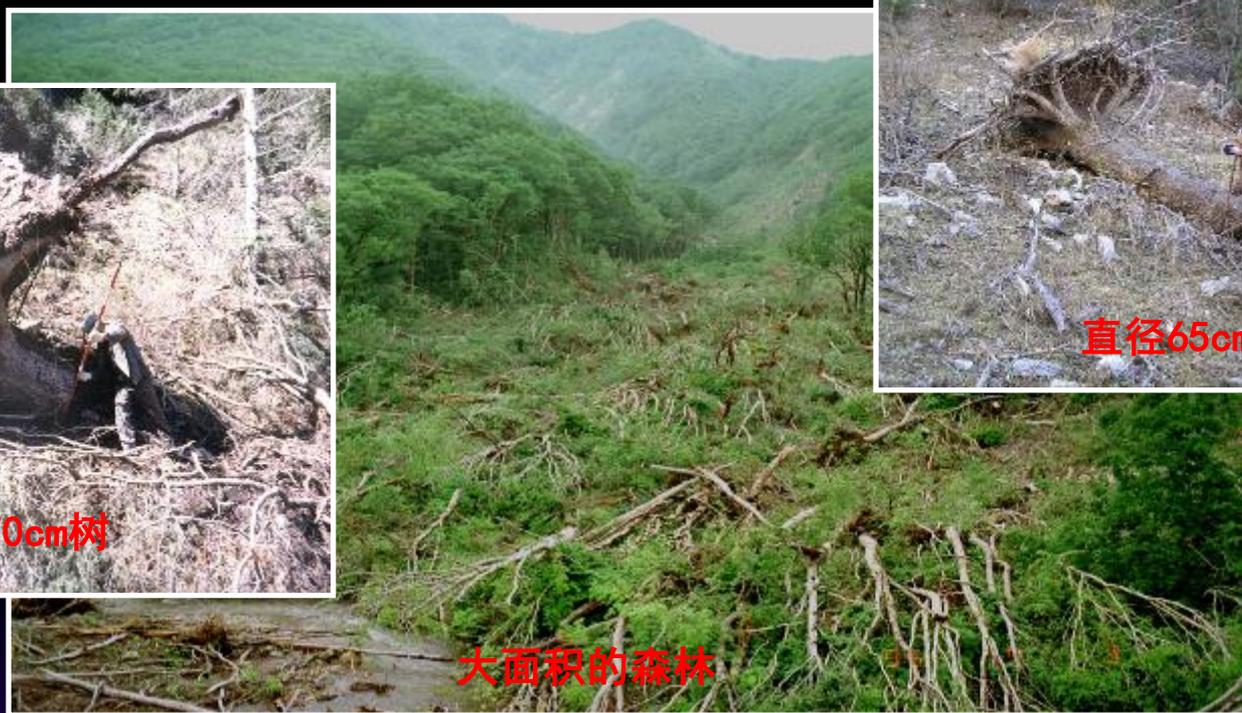
冲击力试验布置

冲击力测定装置

雪崩冲击力的大小随雪崩体高度变化而变化，最大冲击力出现在中部 **1.45m** 高度附近。

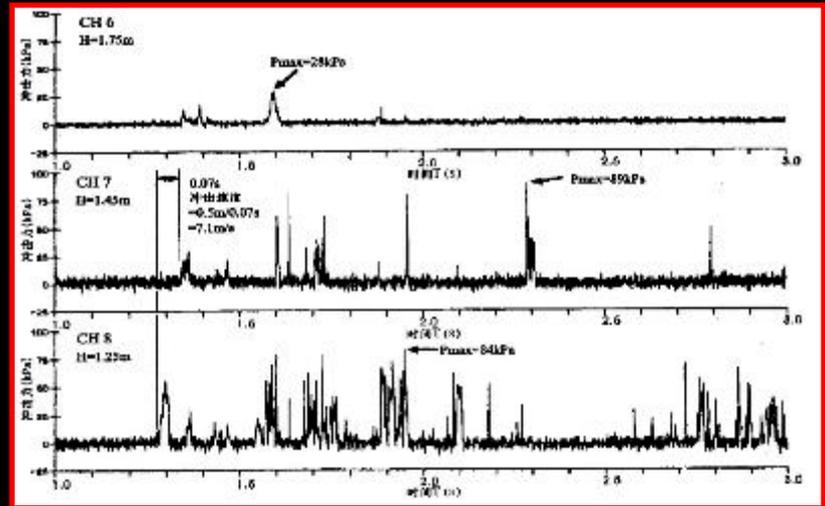
雪崩冲击力时间变化数据记录

通过试验，在经验资料分析的基础上，获得计算公路雪崩冲击力 P 的简化公式:

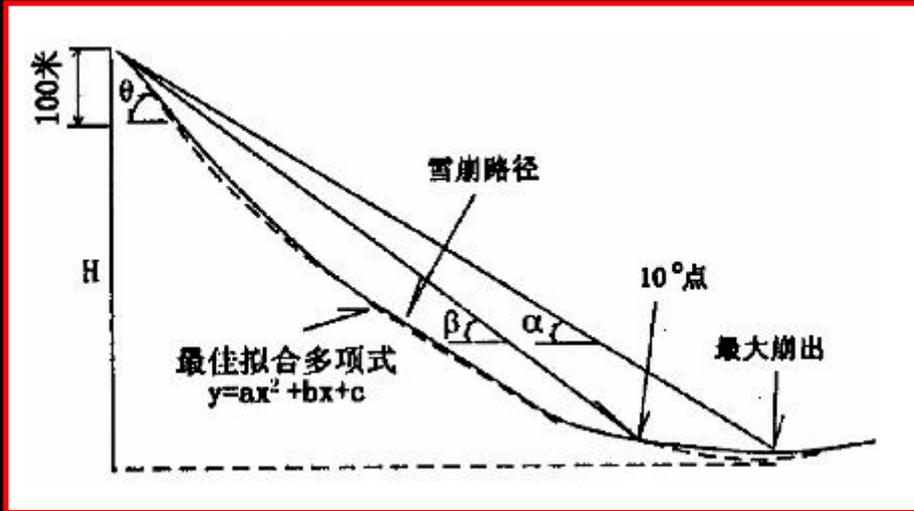
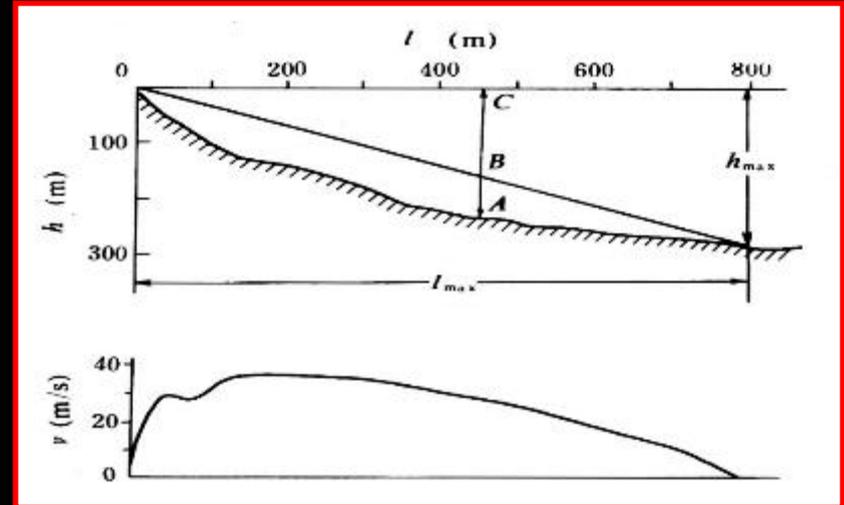
用于计算雪崩抛程的地形参数

图解法修正雪崩最大抛程

利用统计方法，基于地形参数的多元回归，通过新疆天山公路206条雪崩路径的相关参数分析，得出以下回归方程：

雪崩最大抛程的计算结果还可以用图解法给予订正。

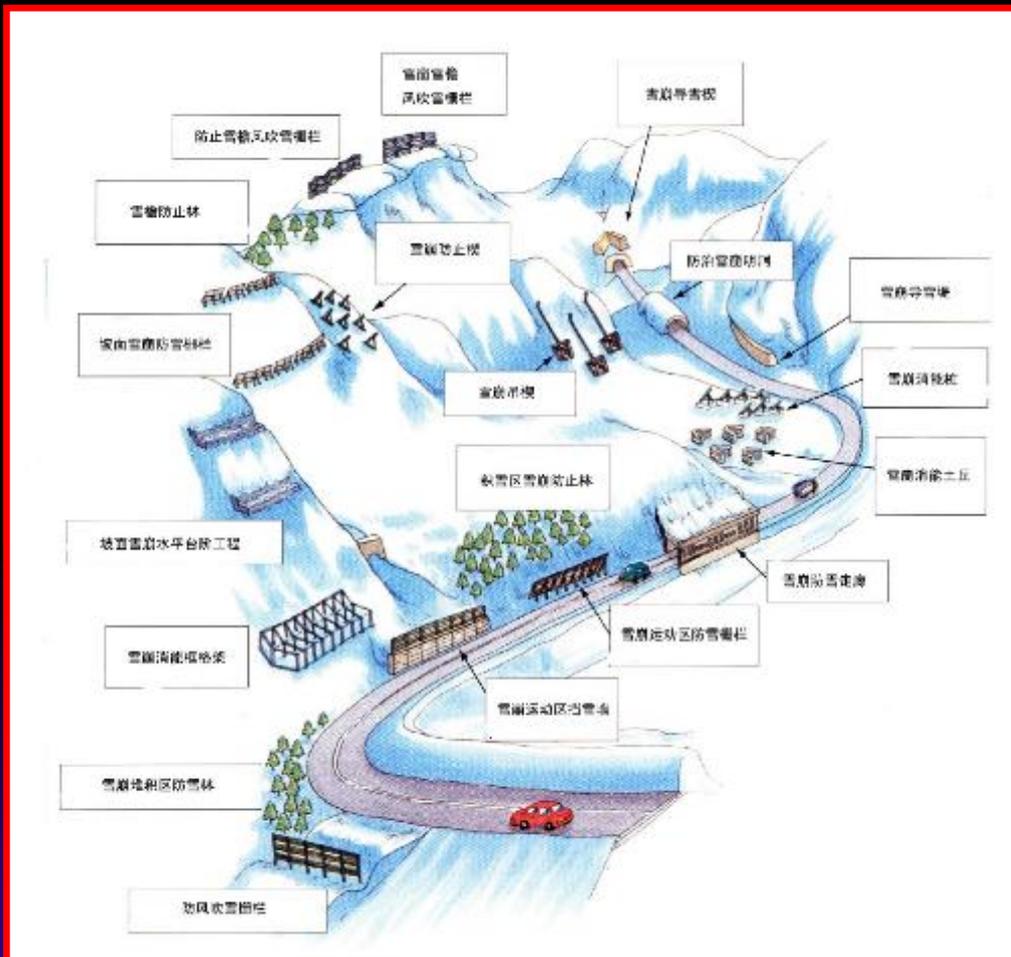
公路雪崩防治工程措施综合治理类型示意图

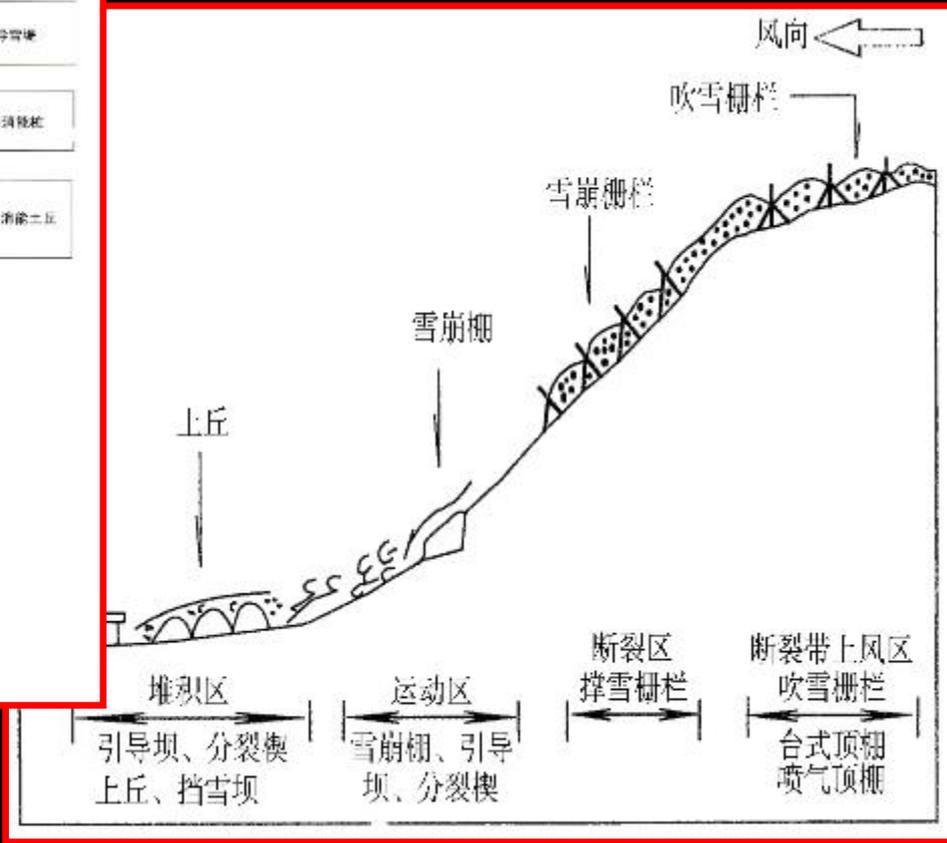
公路雪崩防治治理措施配置原则

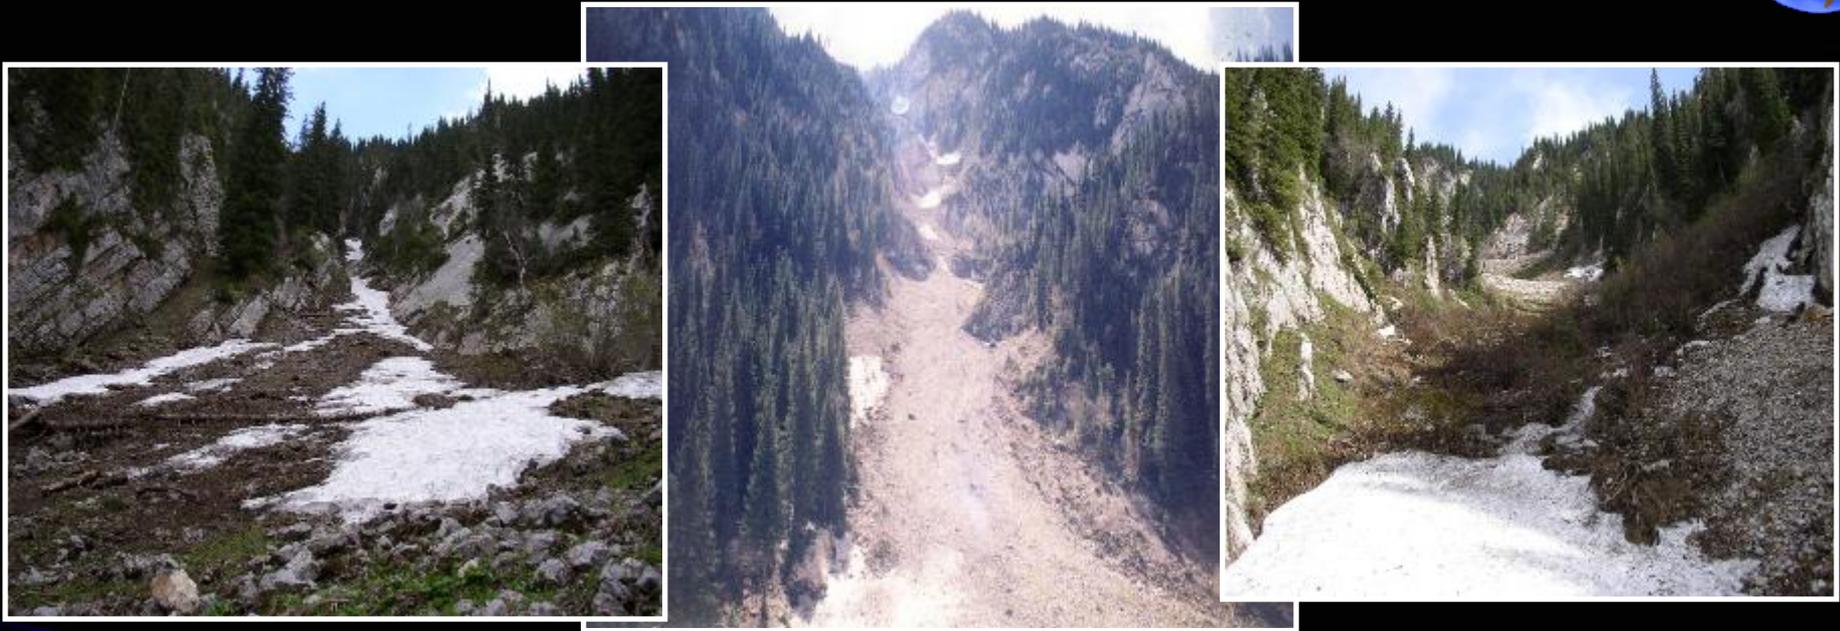
K4769+560处雪崩属于阴坡雪崩，雪崩源地大部分呈漏斗状，集雪面积在 2.3Km^2 左右，沟槽长2400m，谷地曲折，支沟多，分陡坎，平均坡度在 36° 左右，槽后横断面成“U”形。谷壁雪崩雪运动的摔痕明显，剖蚀痕迹清晰，雪崩运动路线长，具有明显的发生区、运动区和堆积区，雪崩规模较大。

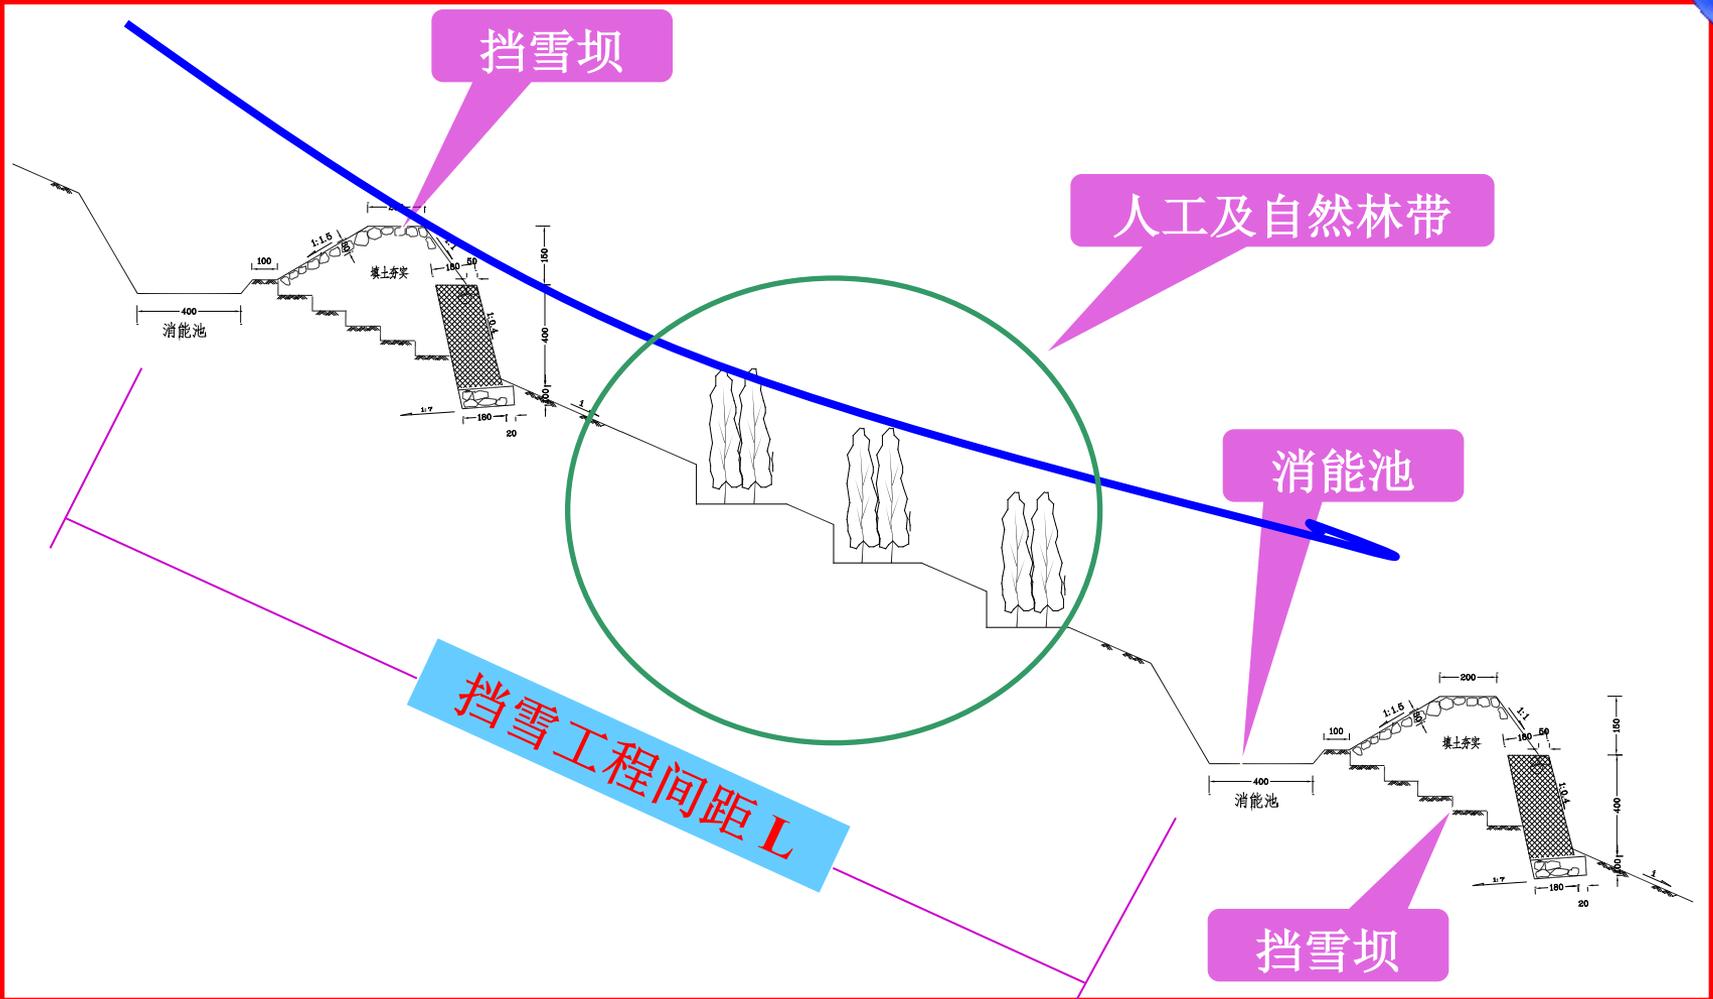
在国内外公路雪崩防治措施的调查及成因分析的基础上，首次提出和实施了变害为利、防护林、消能池、干砌工程相结合的生态环保综合防治体系。

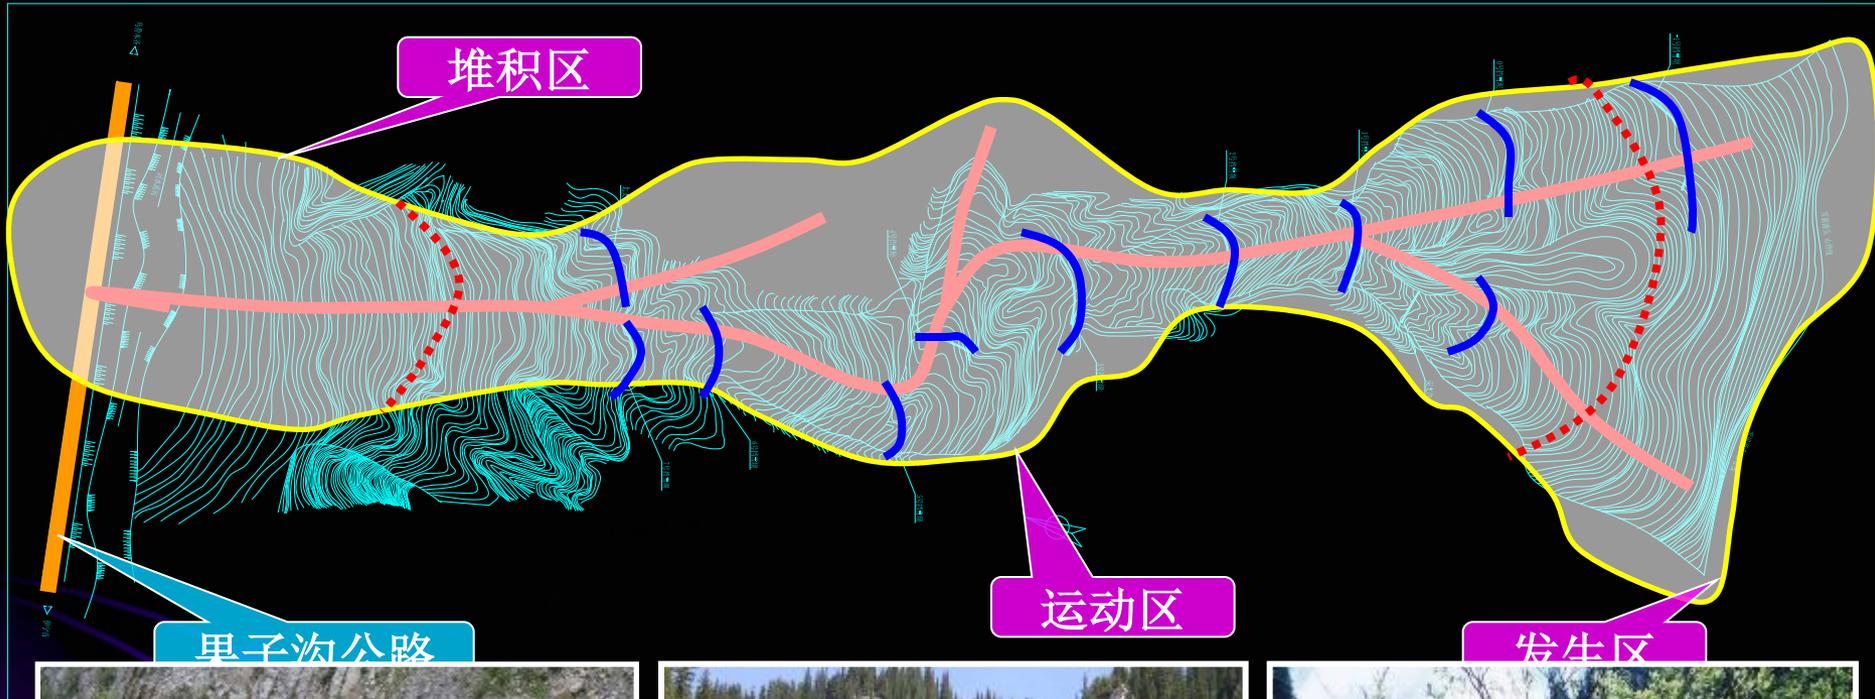
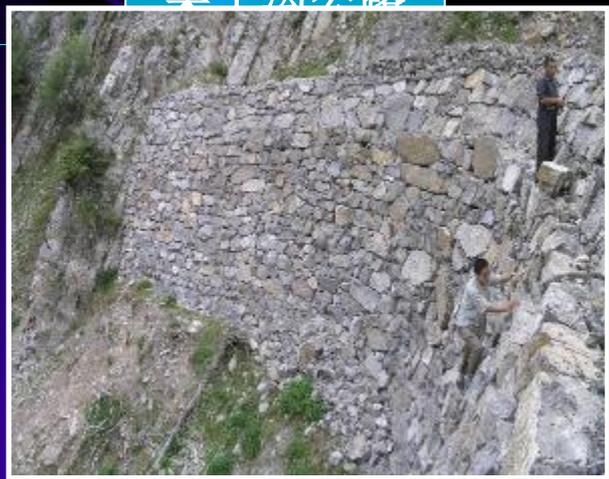
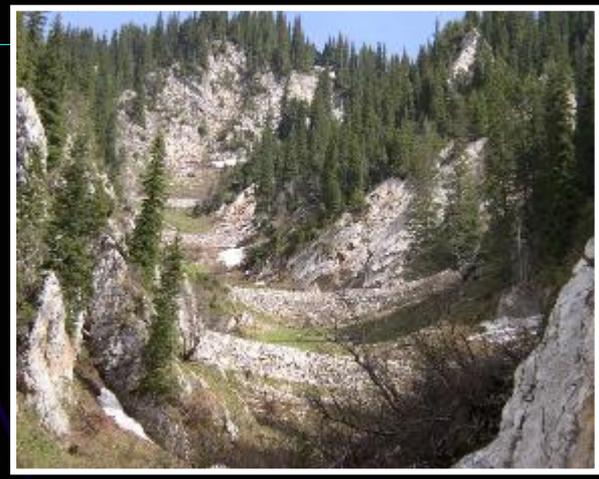
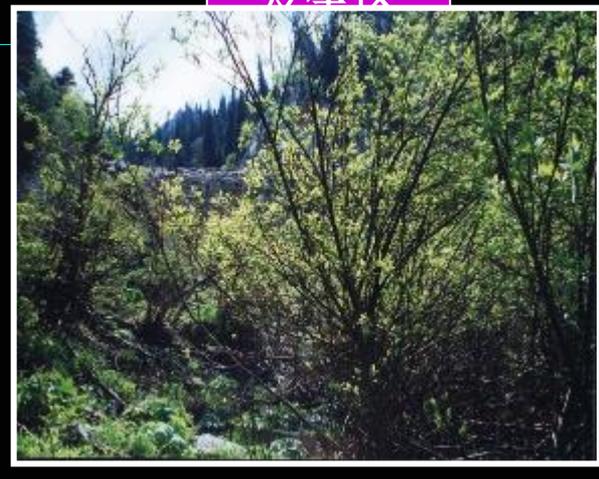
K4769+560雪崩路径工程布置

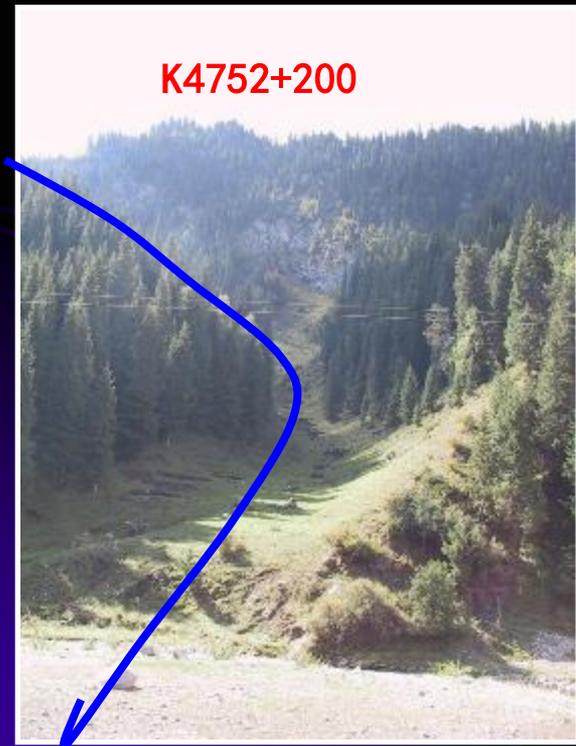
K4752+200

雪崩发生区距公路的高差500~1000m，其地形为上宽下窄的扇形坡面坡面平均坡度 $36^{\circ} \sim 39^{\circ}$ ，汇雪面积为大。坡面土质肥沃，土质覆盖层上薄下厚，坡面上植被生长良好，平均高度30~100cm，但只有少量树木，发生区，运动区分界不明显，每年都发生雪崩。

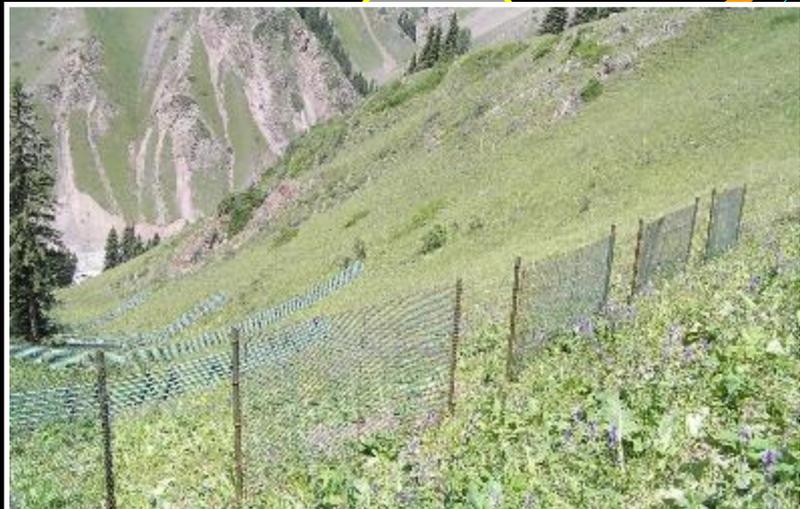
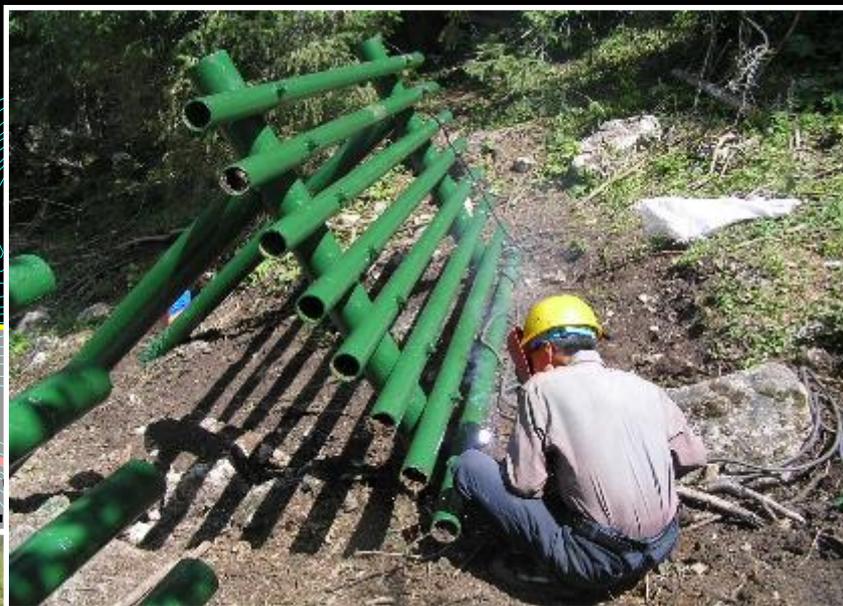
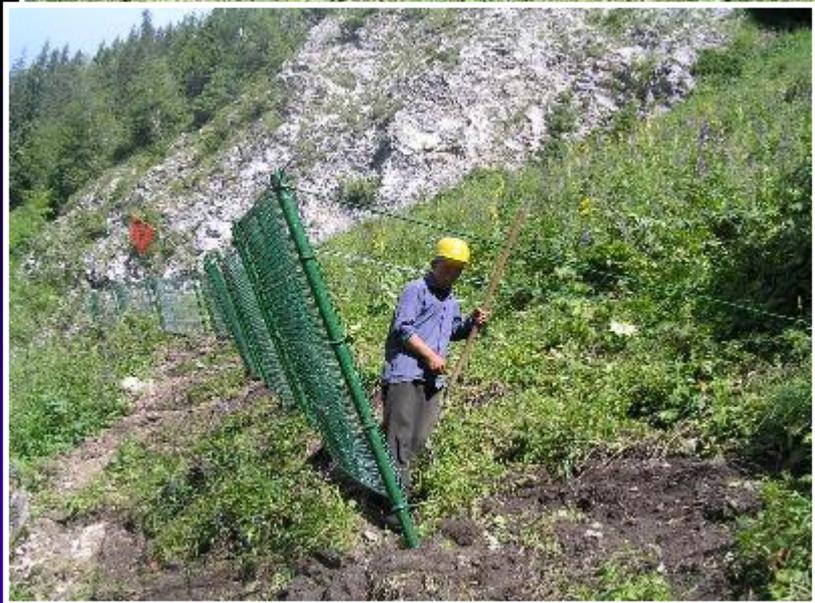
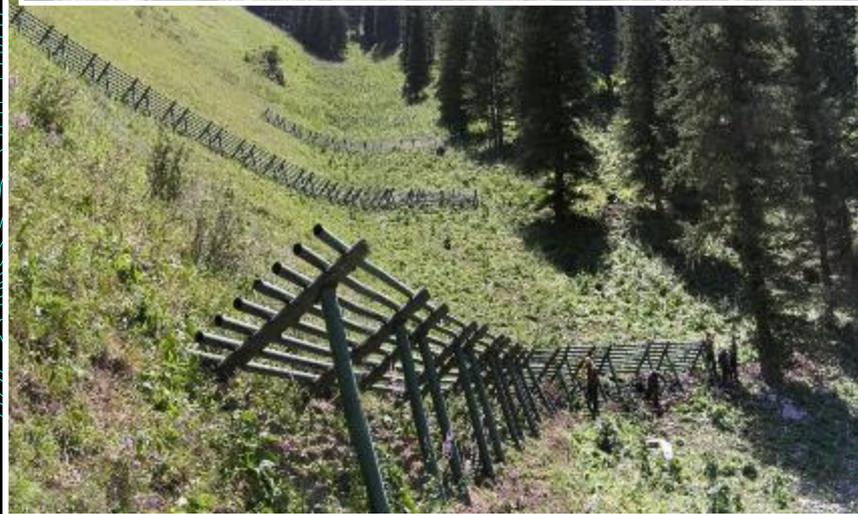
K4750+700沟坡雪崩路径工程布设

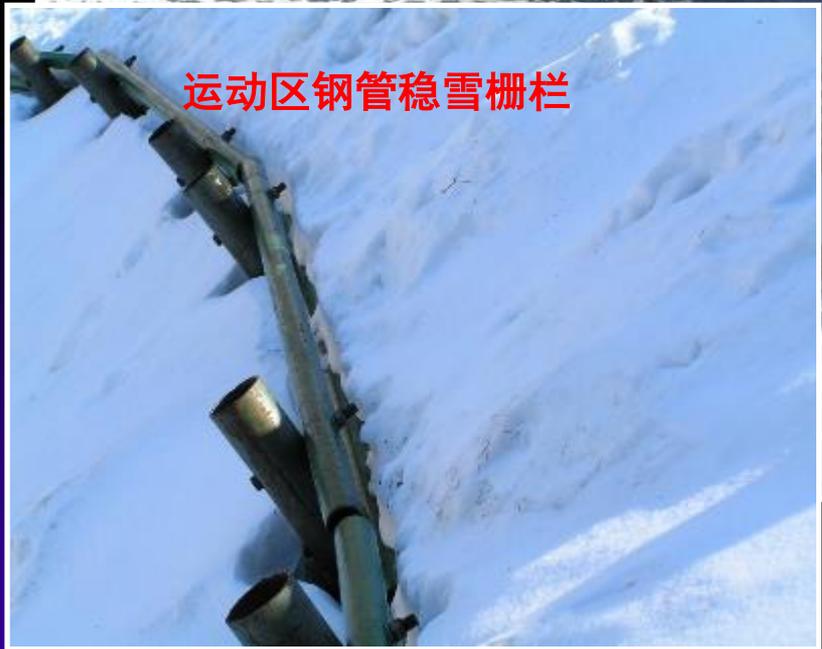
运动区钢管稳雪栅栏

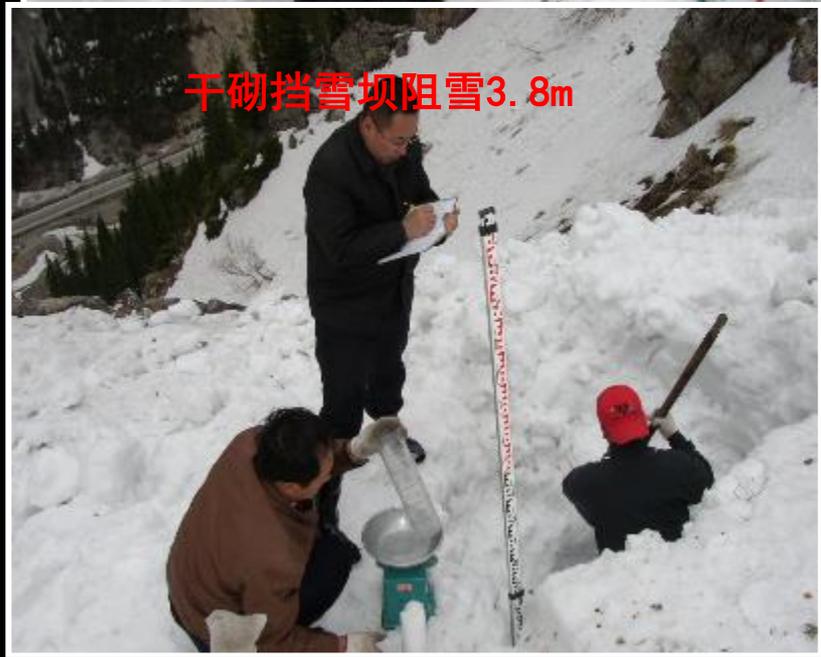
干砌挡雪坝阻雪4.6m

干砌挡雪坝阻雪3.8m
