中美安全与灾难救援协调研讨会

克拉玛依至塔城高速公路 风吹雪控制技术

中国·新疆交通科学研究院
刘健 研究员
2016年5月

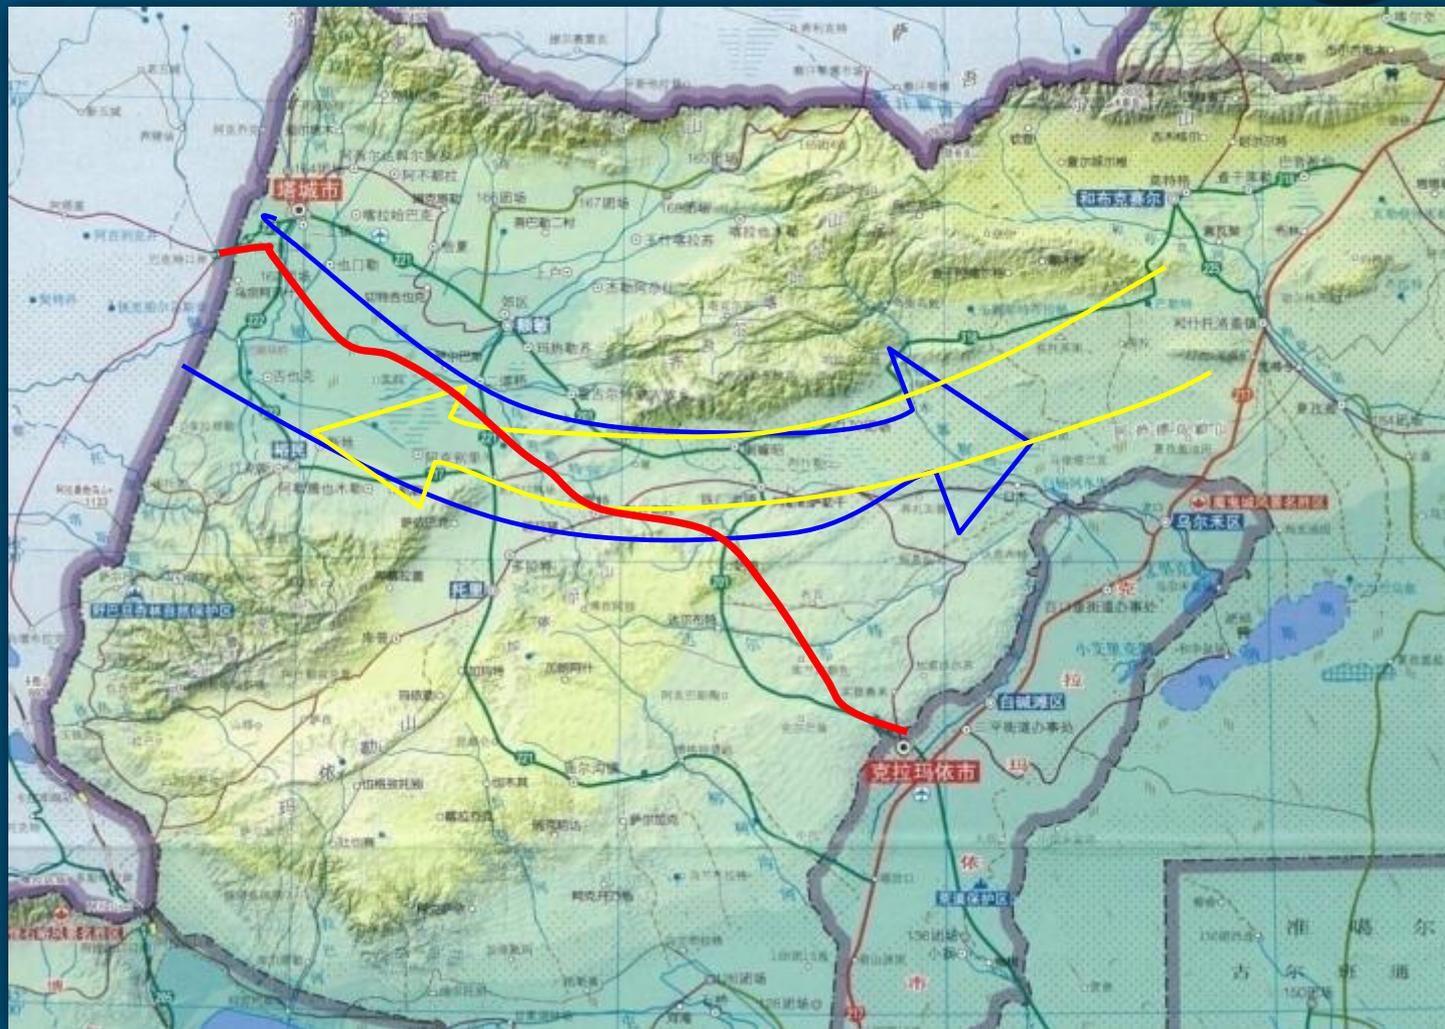
1.2 路线走廊带位置

路线走廊带途经塔城老风口-玛依塔斯风区。该区域最大稳定积雪厚度达1.26米，最大风速41米/秒，特殊的地形造成东西双向风交替，风雪灾害严重。

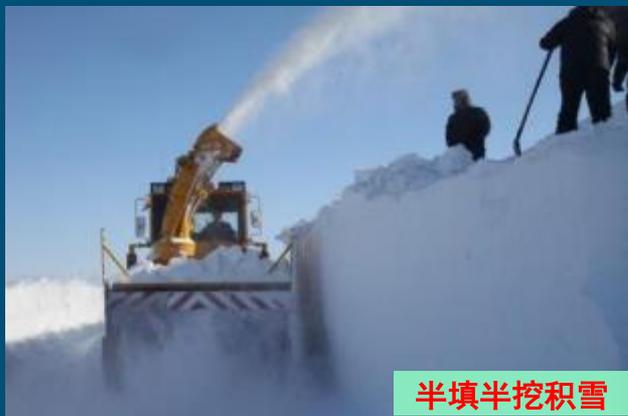
半填半挖积雪

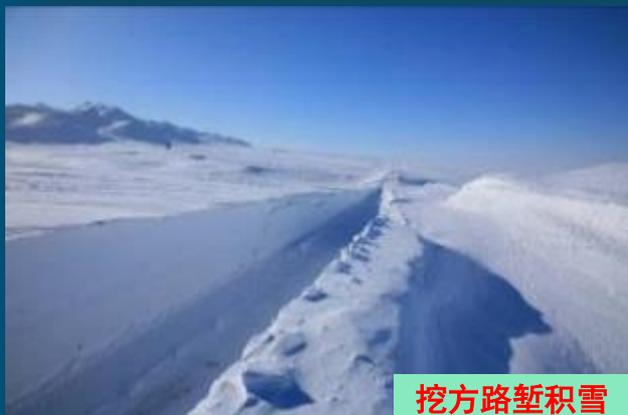
挖方路堑积雪

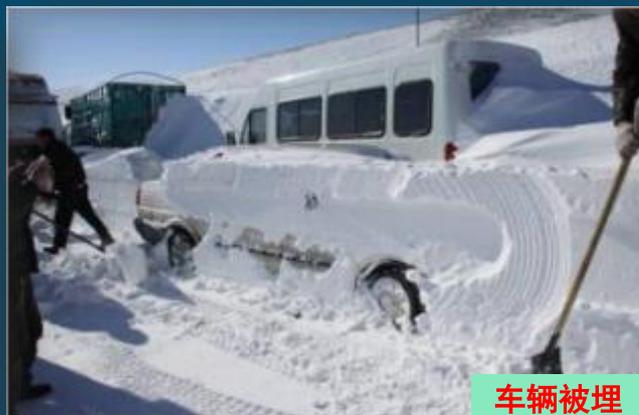
车辆被埋

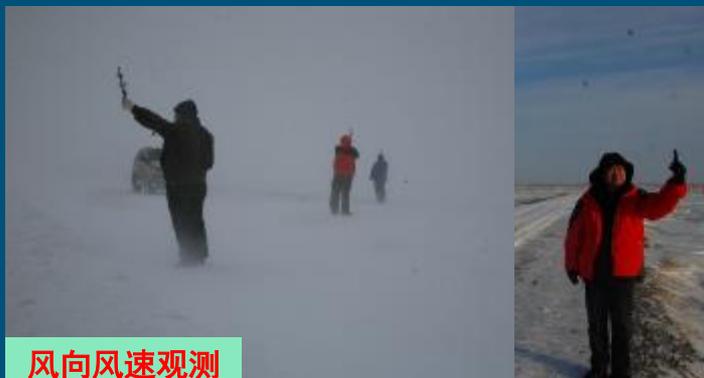
风向风速观测

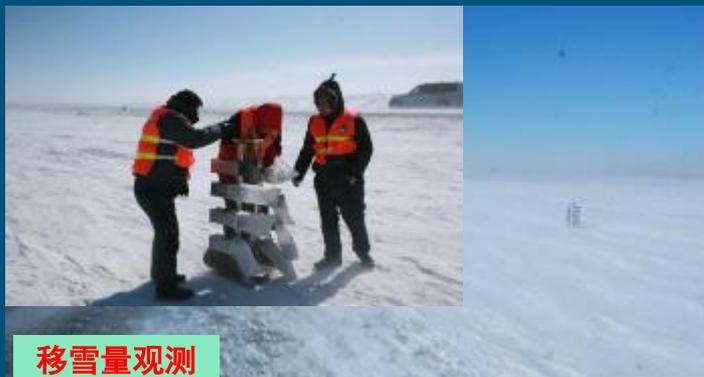
移雪量观测

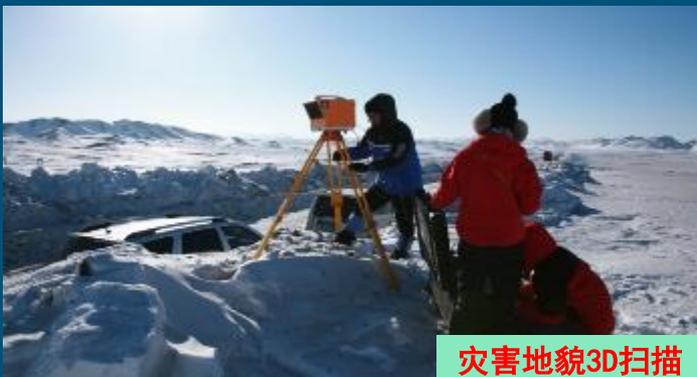
灾害地貌3D扫描

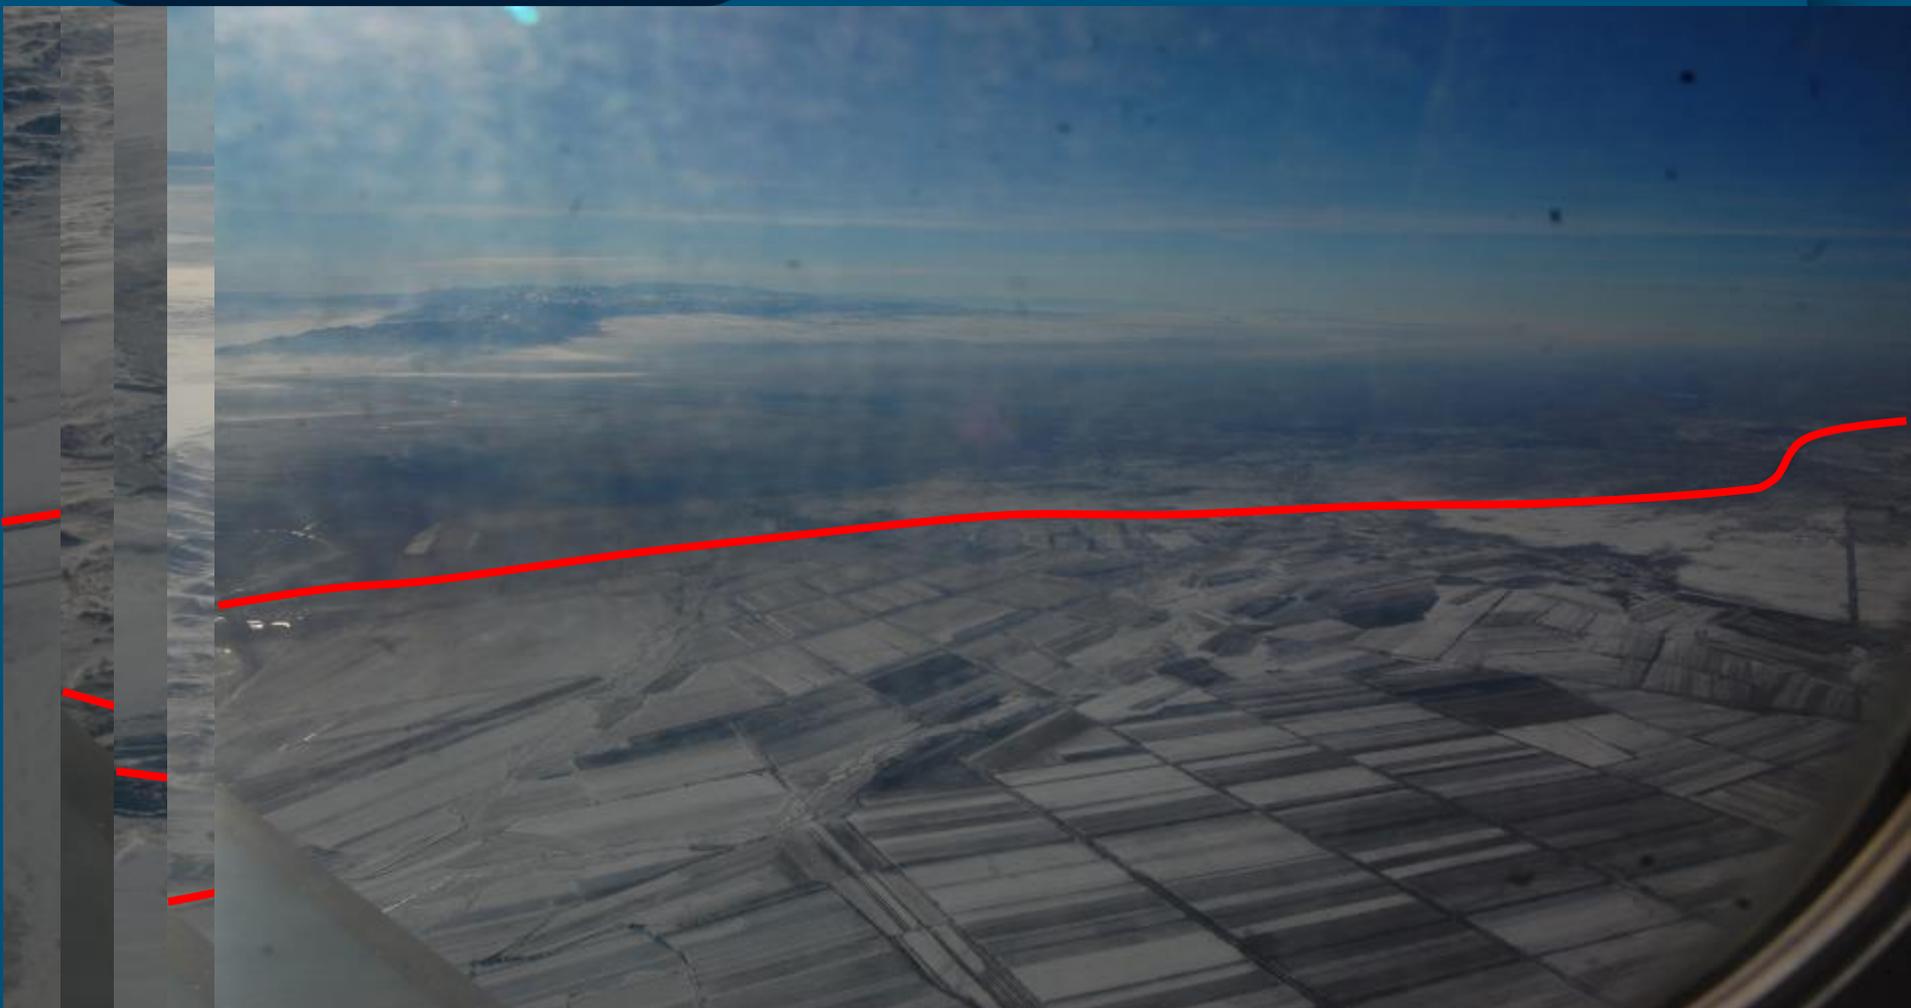
2012年12月航空摄影

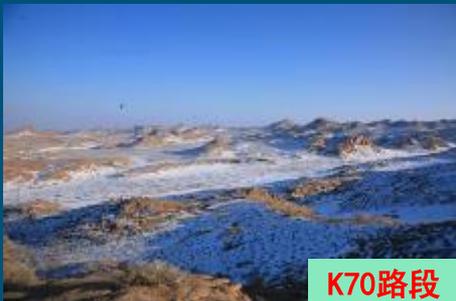
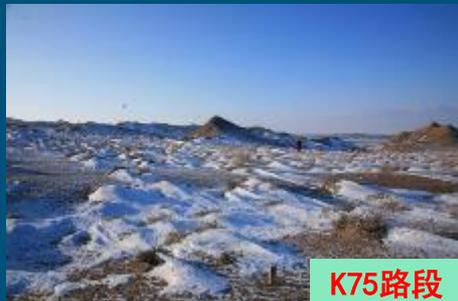
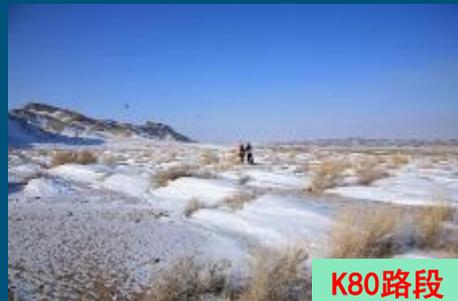
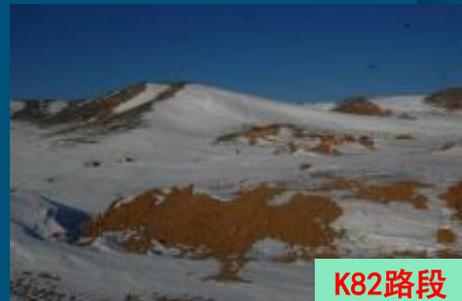
该路段位于山岭重丘区，地形起伏较大，多处开挖山体；主导风向为西风，风向与路线夹角约 $30^{\circ} \sim 60^{\circ}$ ；受西风影响，背风沉积严重，最大积雪厚度1.8 m。该路段背风沉积危害严重。

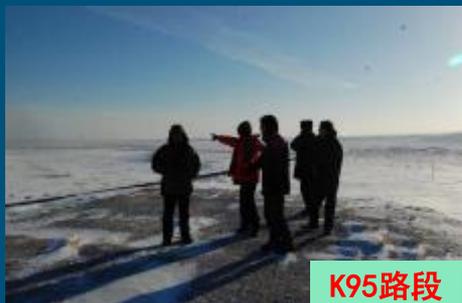
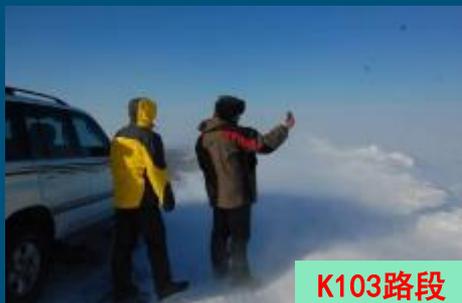
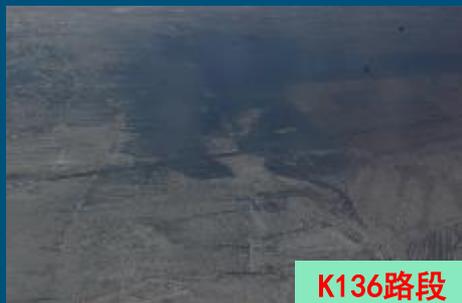
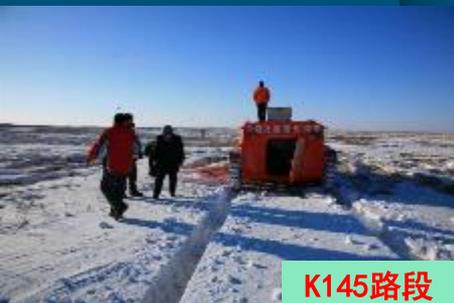
本路段北部为塔尔巴哈台山脉，东部为乌日可夏依山，东南部为加依尔山，形成西部开口，中部低平的盆地，地势东北高西南低，海拔在470~1800之间，局部路段地形破碎，受东西双向风的影响，雪阻、能见度危害严重。

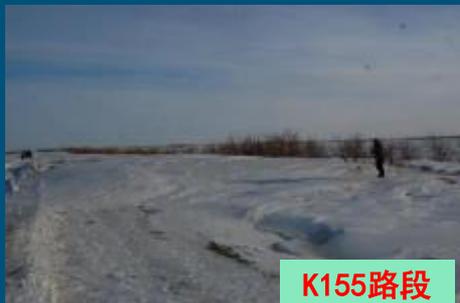
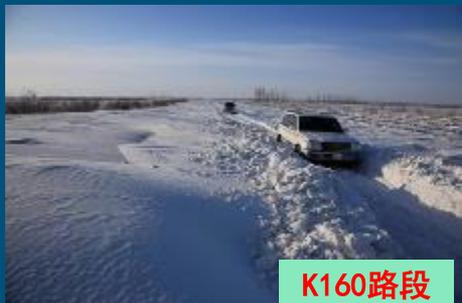
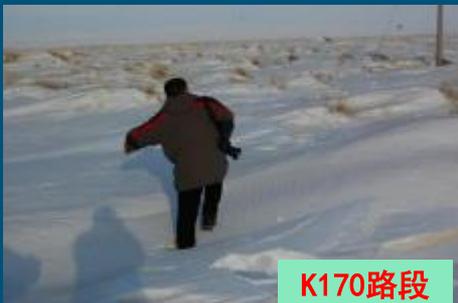
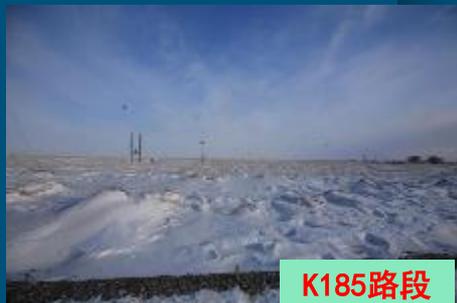
该路段位于塔尔巴哈台山与巴尔鲁克山-乌尔噶萨尔山之间，属于塔额盆地，大地构造上属塔城-额敏山间凹陷区，地势开阔，地形起伏不大，风向与路线夹角 $5^{\circ} \sim 10^{\circ}$ 左右，最大积雪厚度为1.2m，该路段背风沉积危害严重。

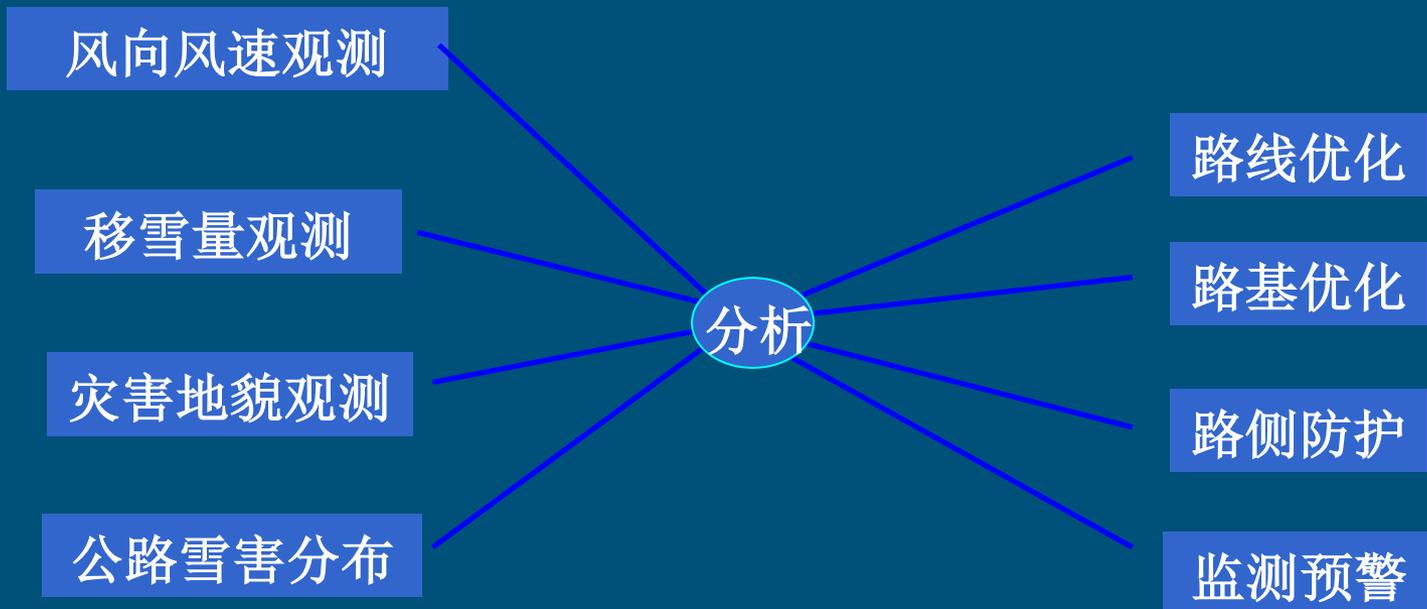
风吹雪治理思路

通过现场观测、调研资料，结合国内外公路雪害防治技术成果，综合分析得出克-塔公路雪害防治关键技术为：① 公路风雪灾害选线预防技术；② 路基合理高度及断面设计；③ 路侧工程防护措施；④ 监测预警及应急保障体系。

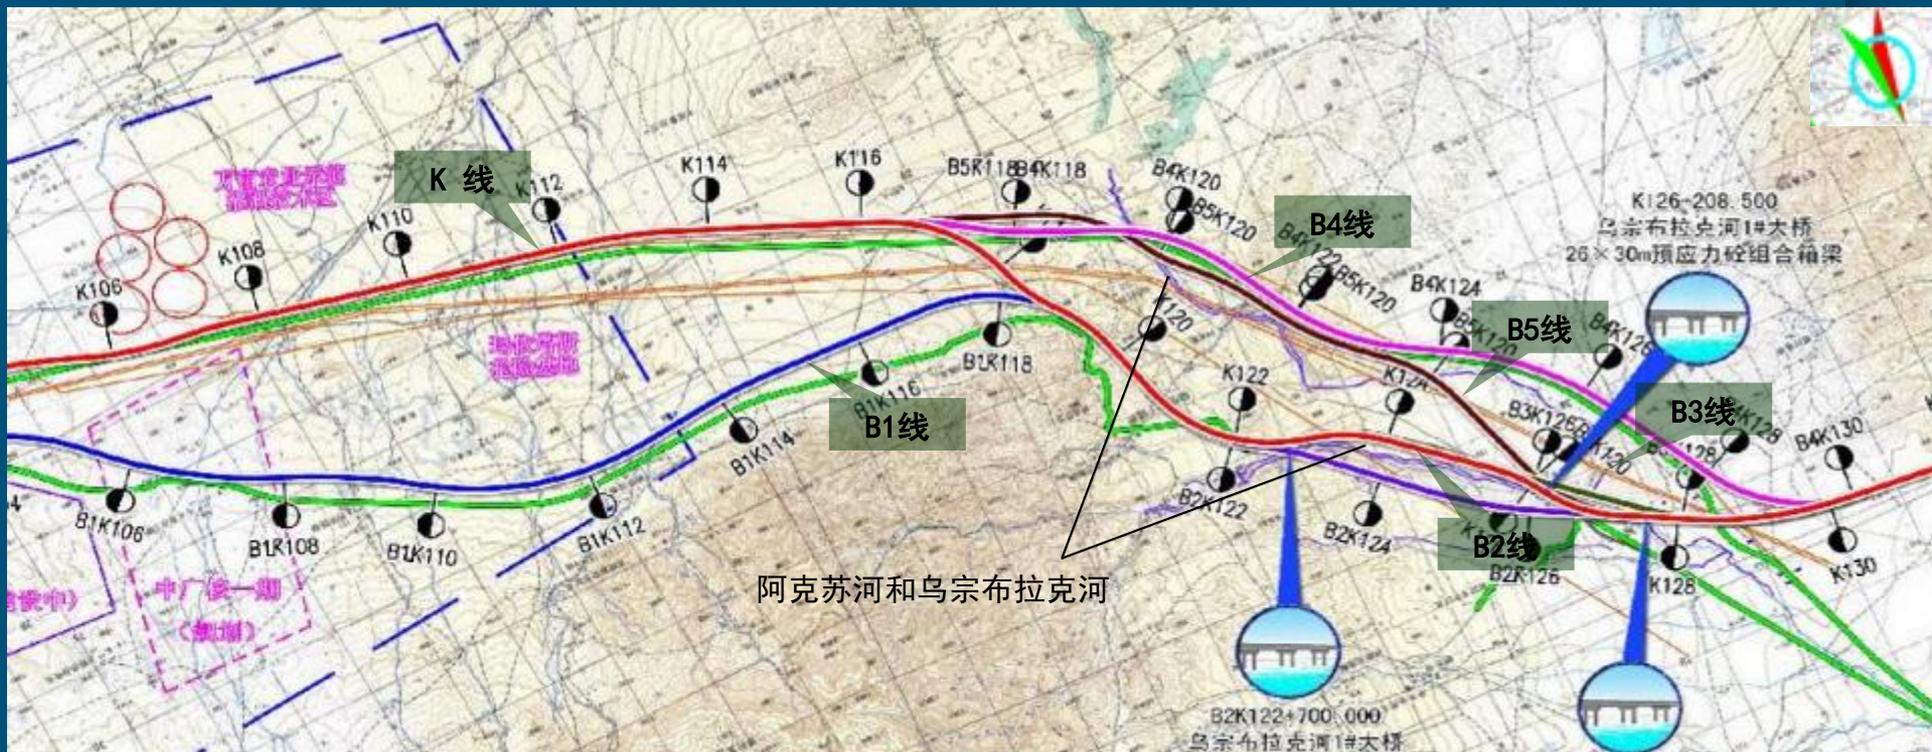
路线优化—多方案比选

本项目路线位于老风口-玛依塔斯风区，路线不可避免地通过风雪区，项目前期，经过多次现场勘测，将路线布置于平坦开阔地带，尽量避免挖方或者背风坡等容易积雪的路段。K116~K122路段建设条件特别困难，力求路线最短通过，并适当提高路基高度。

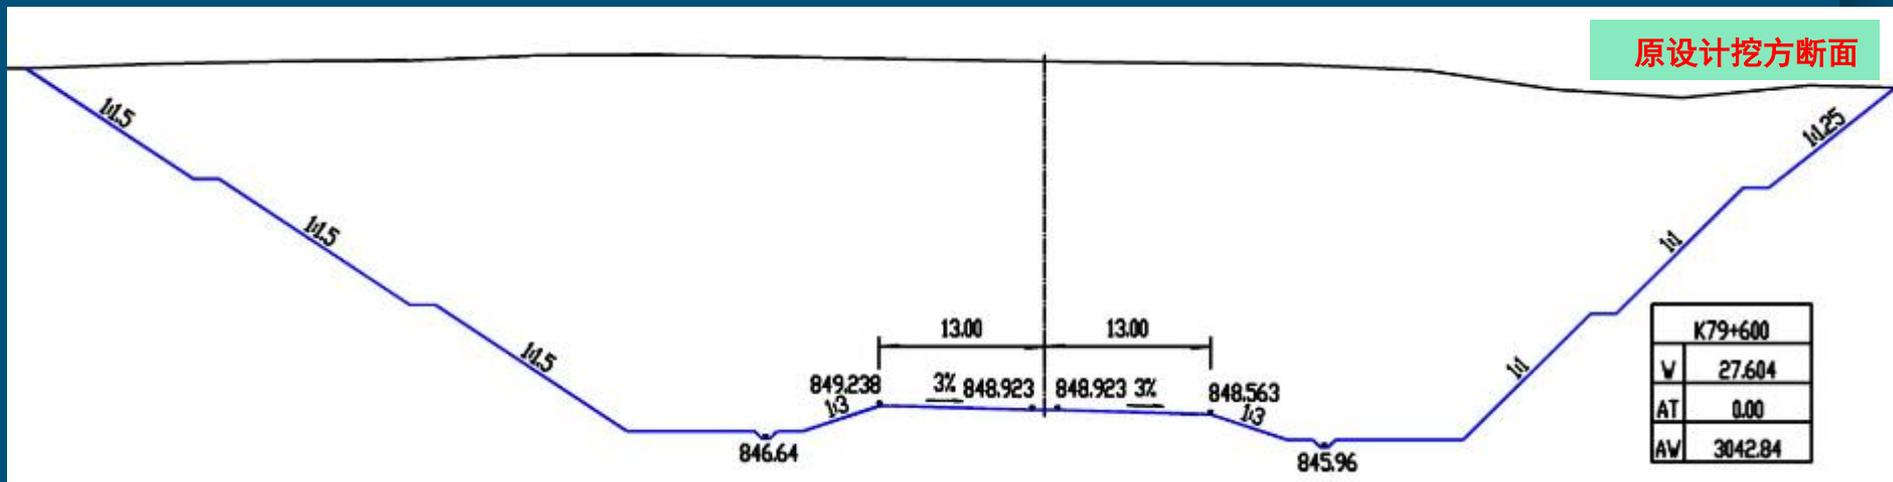
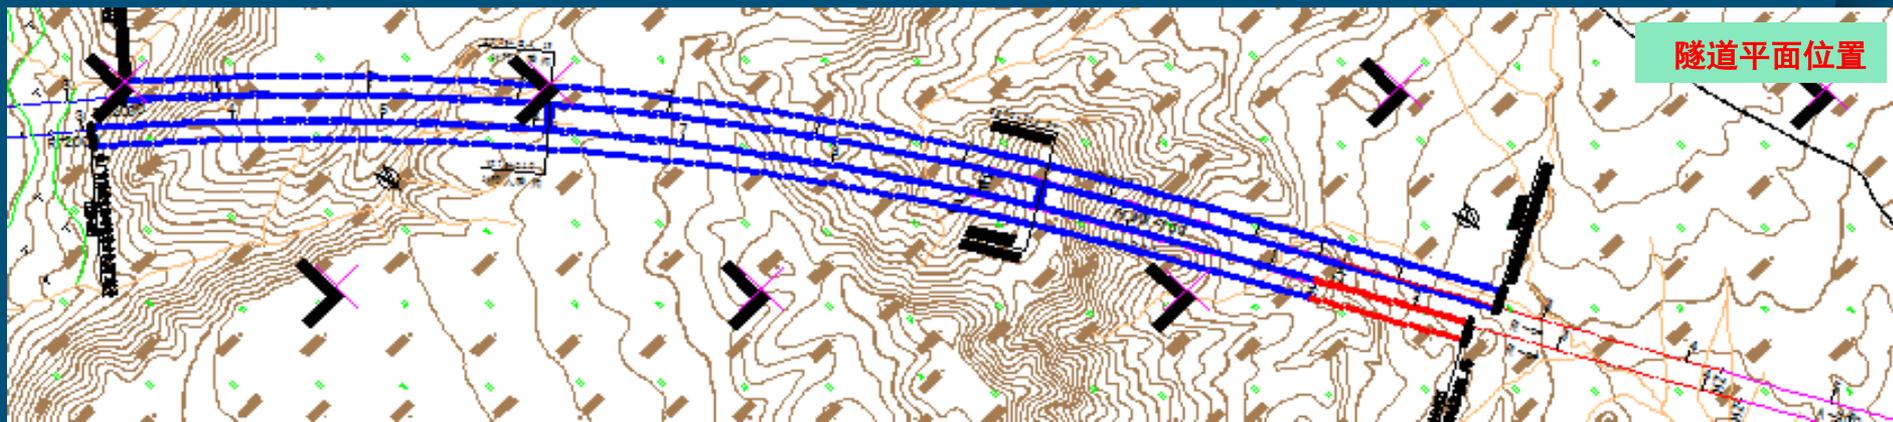
路线优化—桥梁+隧道工程

K79+305~K80+270路段通过山岭区，挖方深度24 ~34m。该路段位于风雪区，挖方路堑不可避免造成风雪沉积，通过比选，采用桥+隧方案。

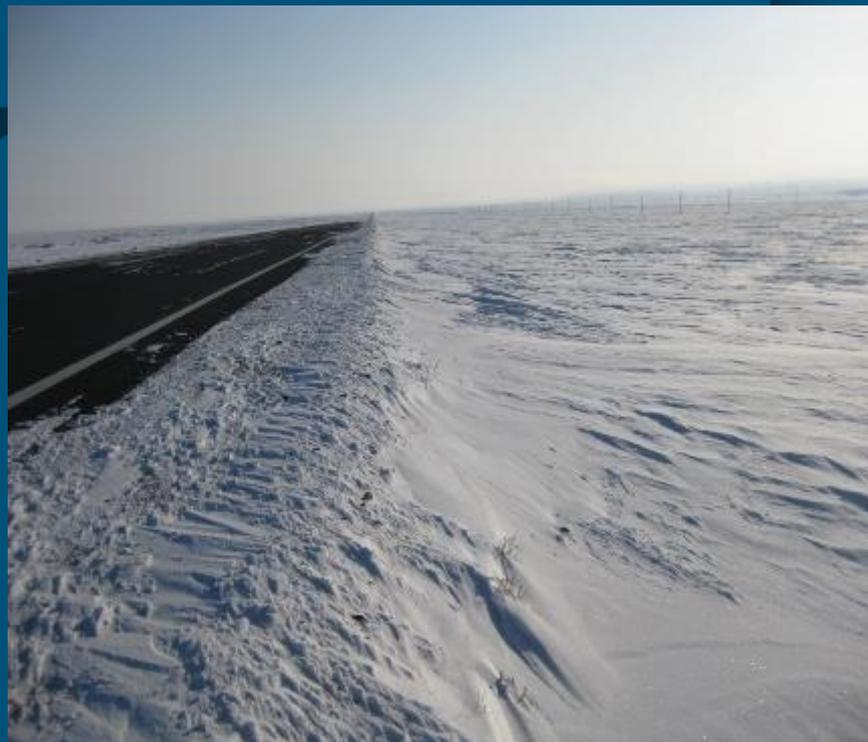
路基优化—分离式路基

分离式路基优势

取消中分带护栏

取消路侧护栏

取消防眩设施

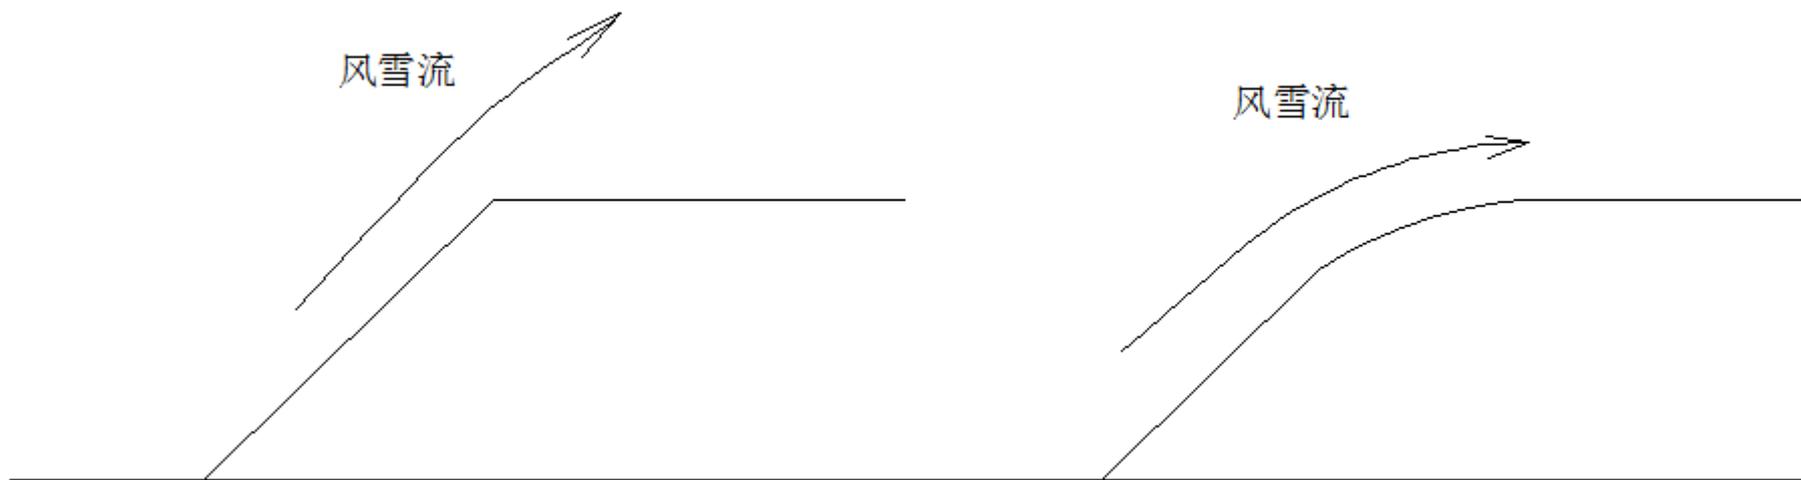
路基优化—工程措施

有利于风雪流贴着路面顺畅通过，不造成扬雪，提高能见度

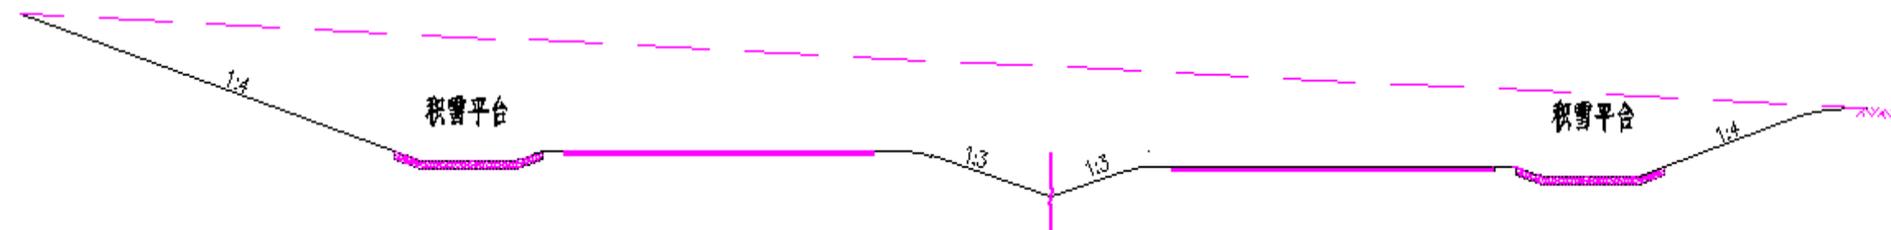
路基优化—工程措施

敞开式流线型、路堑式路堤，既保证风雪流顺畅通过，又避免路面被积雪掩埋

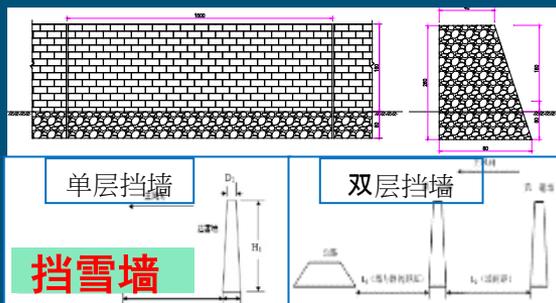
挡雪墙

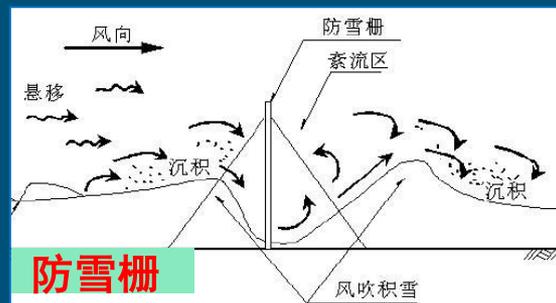
防风栅

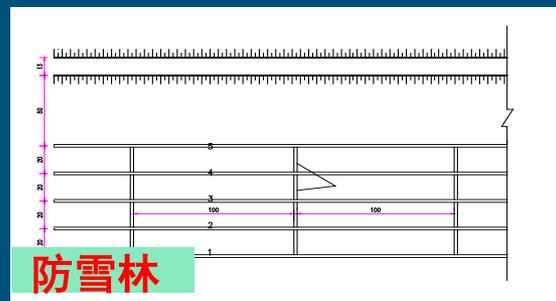
防风林

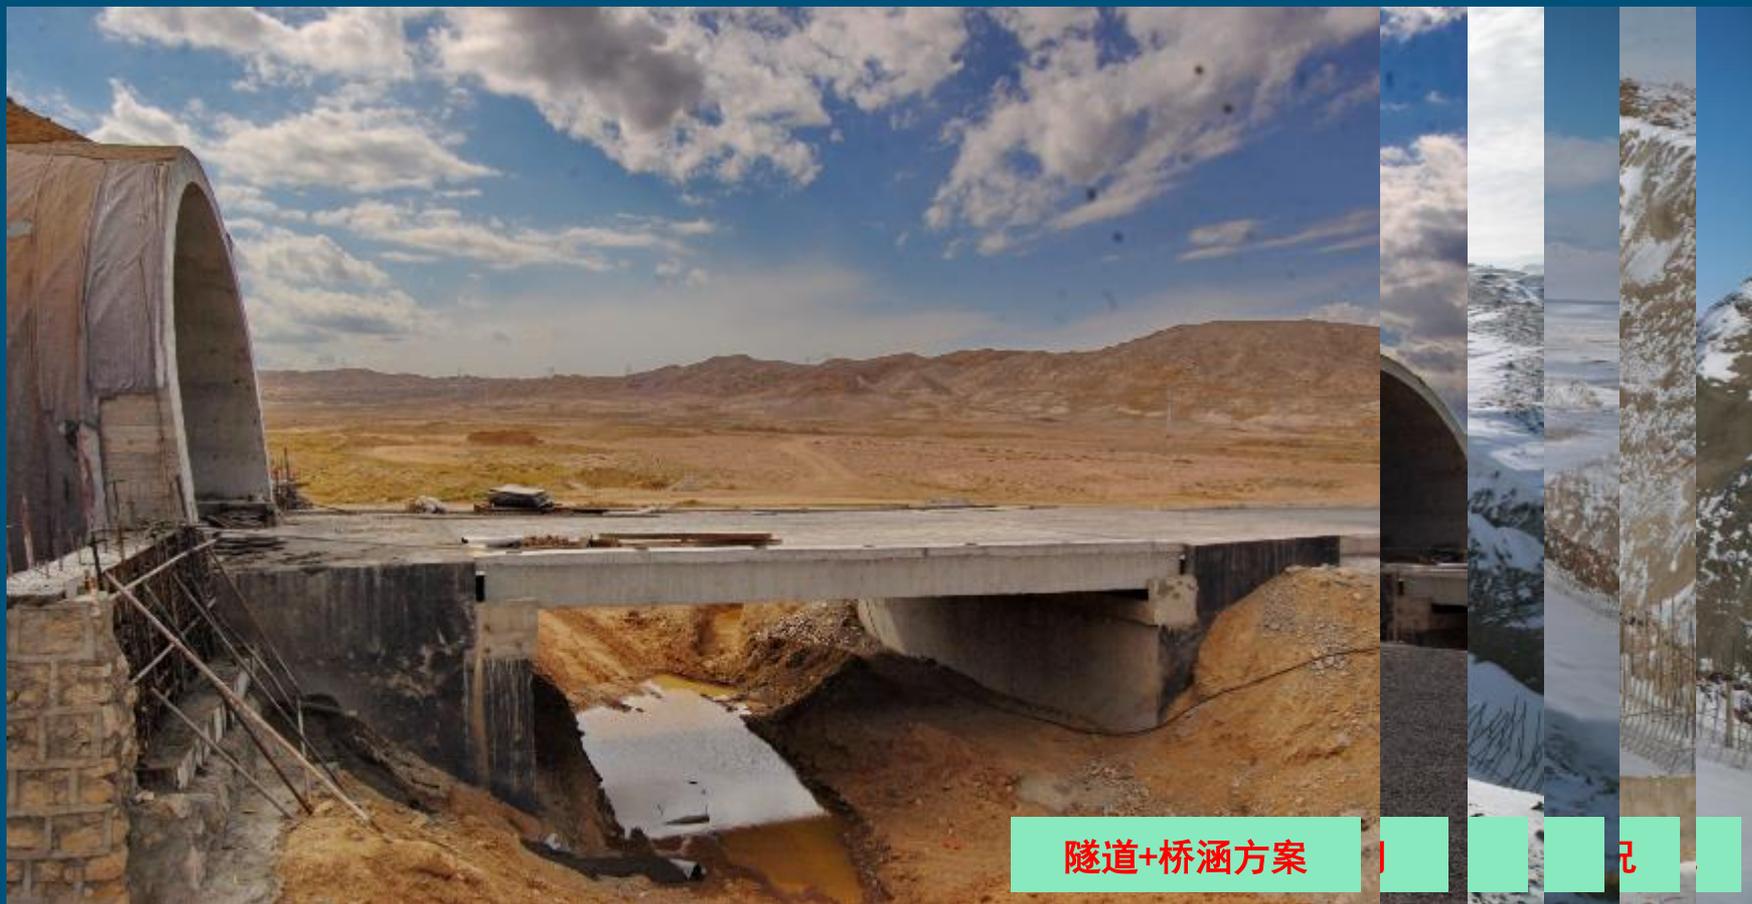
隧道+桥涵方案

K79+305~K80+270路段风向与路向夹角约 65° ，隧道+桥梁设计避免了开挖及其产生的背风沉积，出口接桥涵，有效解决了风吹雪倒灌难题。

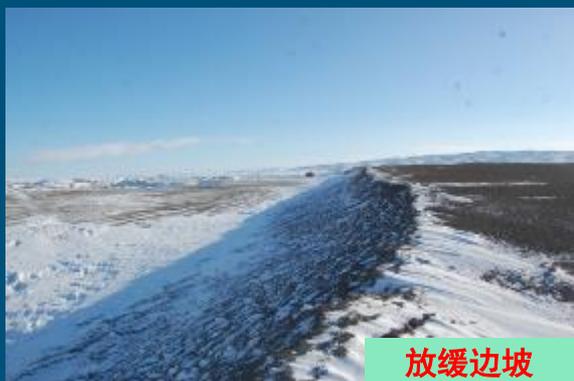
本项目K83+600~K135+679路段采用分离式路基，其高度基本控制在2.5m以上，同时放缓边坡，尽量不设置护栏，高路基路段设置缆索护栏。2013年2月底赴现场观测路基优化后路面积雪情况如下图所示。

放缓边坡

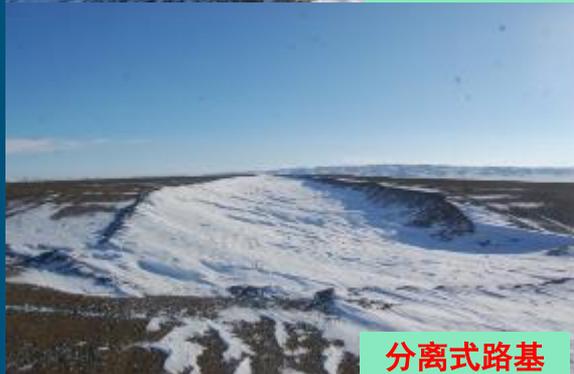
分离式路基

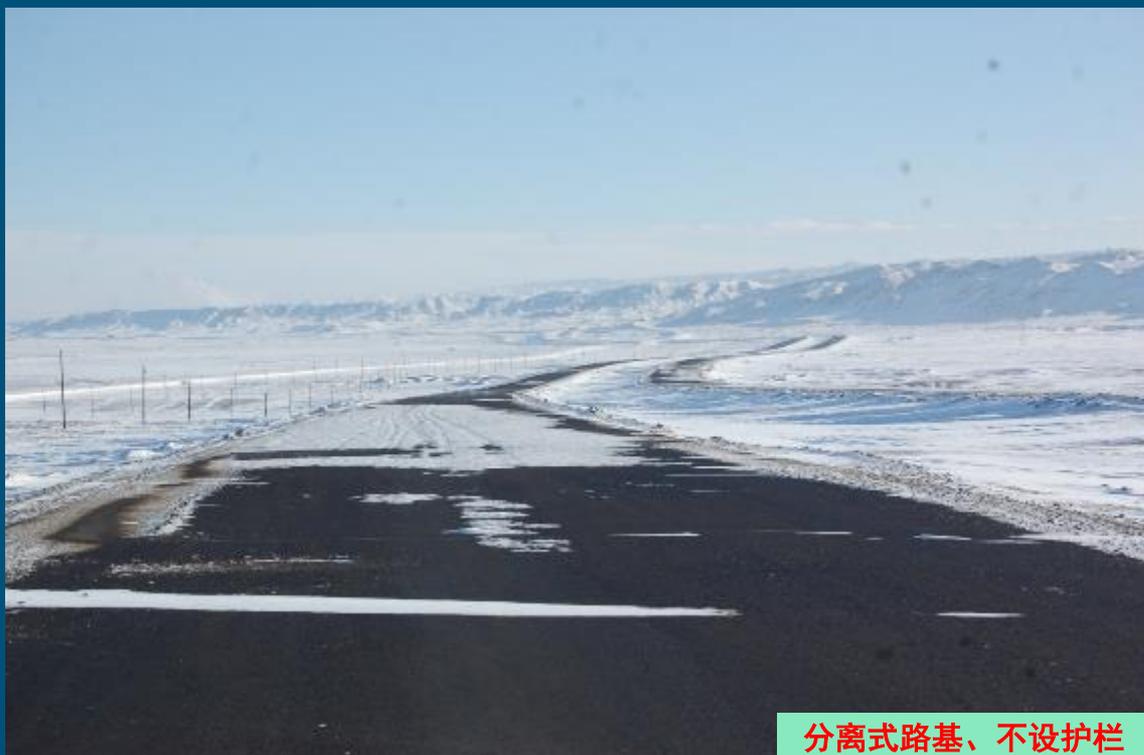
分离式路基、不设护栏

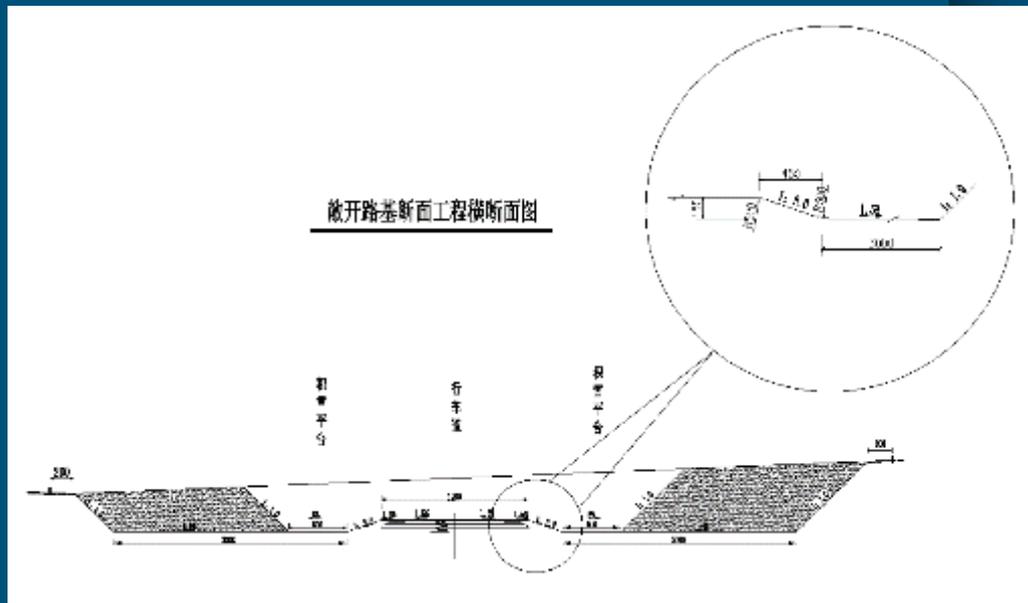
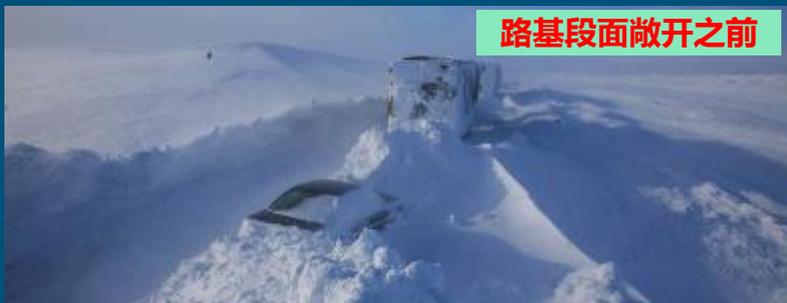
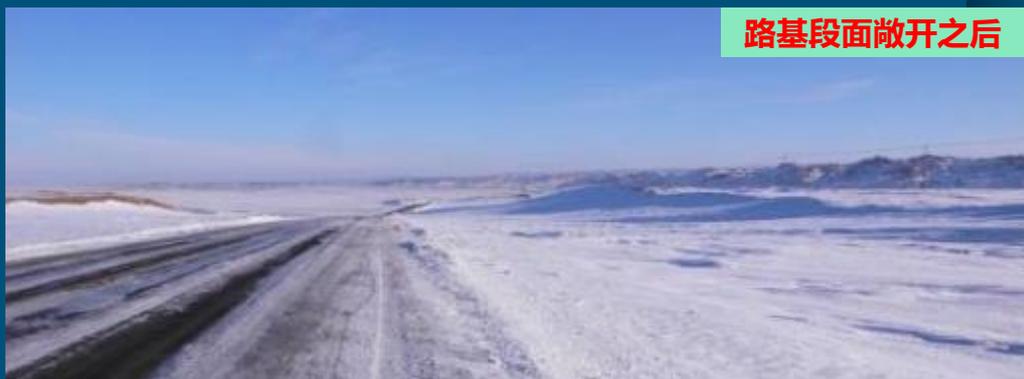
路基优化—敞开路基断面

S201线K68+178-K68+656路段处在西风作用下，每年都发生10次以上因吹雪沉积造成道路阻断事件，成为S201线“卡脖子”路段。2012年底对该路段路基进行了敞开断面处理，形成路堤式路堑。敞开路基减轻了路堑积雪，保障了S201线的畅通，2012-2013冬半年后未出现雪阻现象。

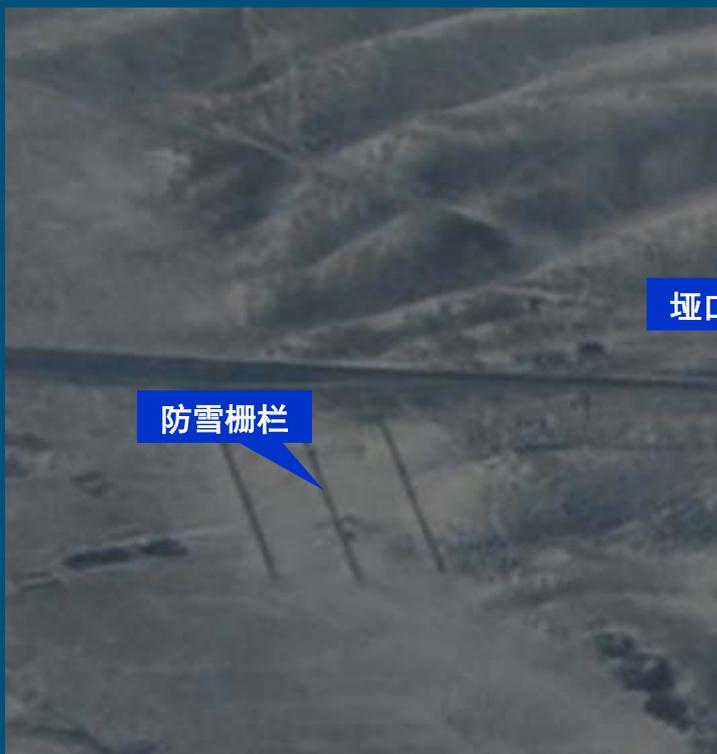
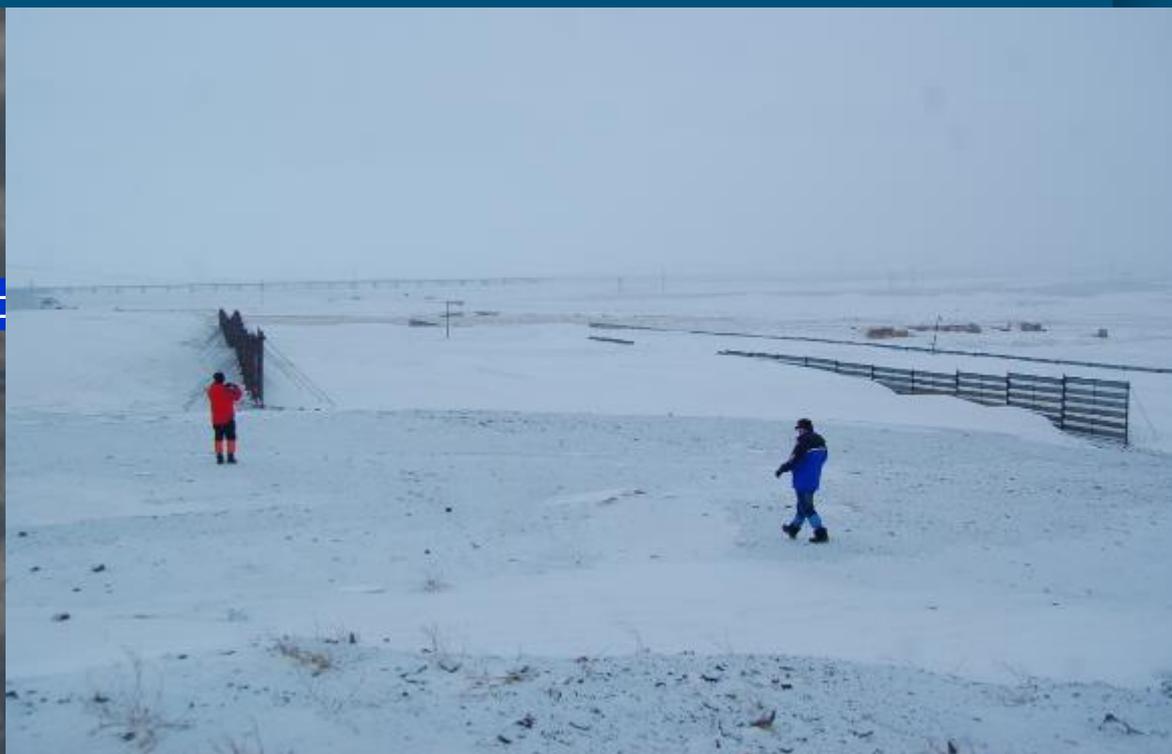
路侧工程防护措施—防雪栅栏

S201线K32+500路段防雪栅栏（3道，每道长130m，高3.5m，间距40m）防雪效果明显。调查看到，各种防雪栅栏内堆满了积雪，最大积雪深度为4.0m，初步估算，阻雪积雪量约40 000m³，减少了K32垭口路段的积雪。

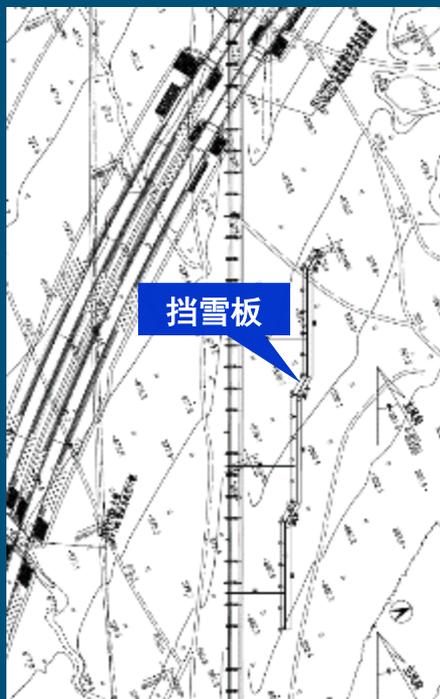
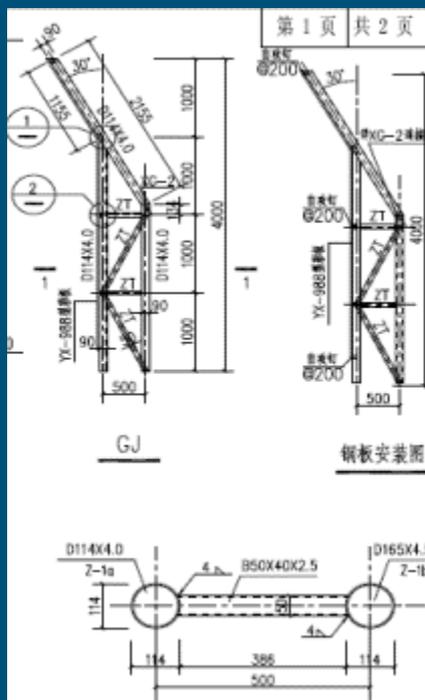
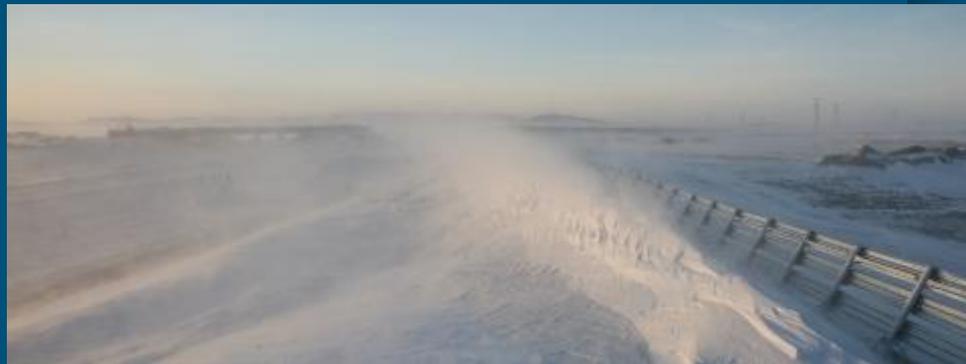
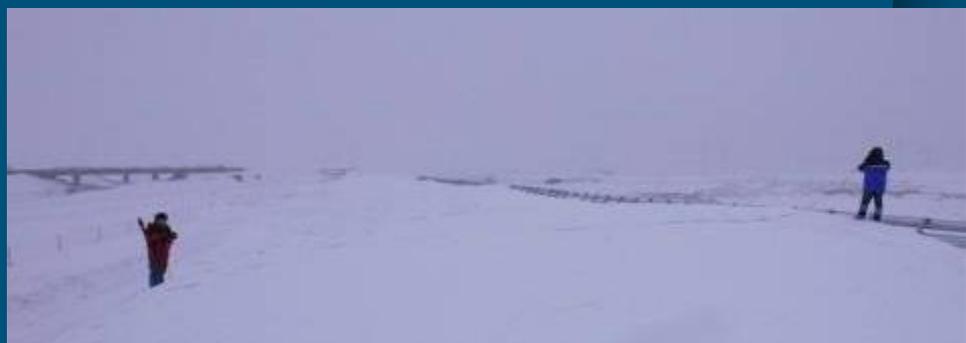
路侧工程防护措施—挡雪板工程

克-塔高速公路K117+400路段处设置的一道挡雪板（高4m，长100m），冬季观测，挡雪板两侧特别是下风侧堆满了积雪，最大堆积高度为4.5m，板后堆积长度约60m，初步估算，阻雪积雪量约6000m³，有效缓解了公路雪阻危害，并提高了该路段的风吹雪能见度。

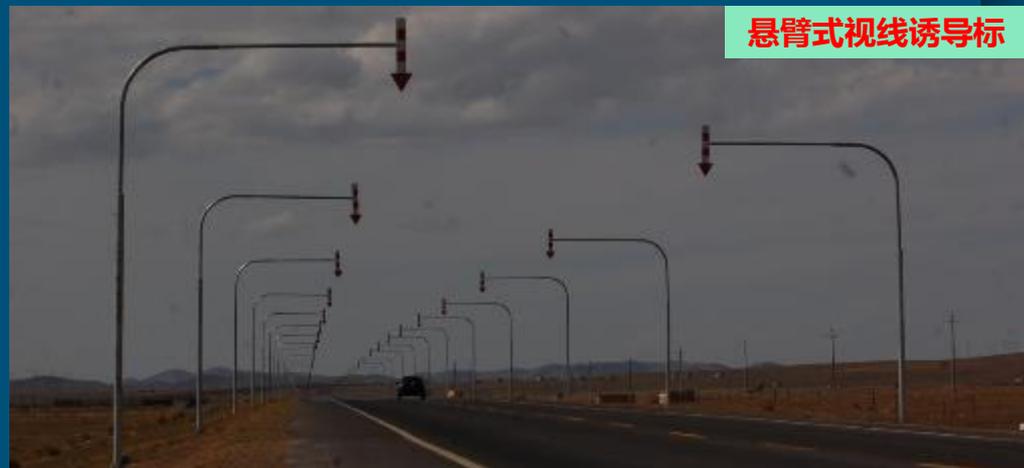
2012年在S201线风吹雪导致低能见度严重路段实施了3.6km视线诱导标志，在风吹雪时指示路基边缘位置，效果明显。2013年续建工程采用埋设于边坡的悬臂视线诱导标志，并实施了太阳能视线诱导标。

悬臂式视线诱导标

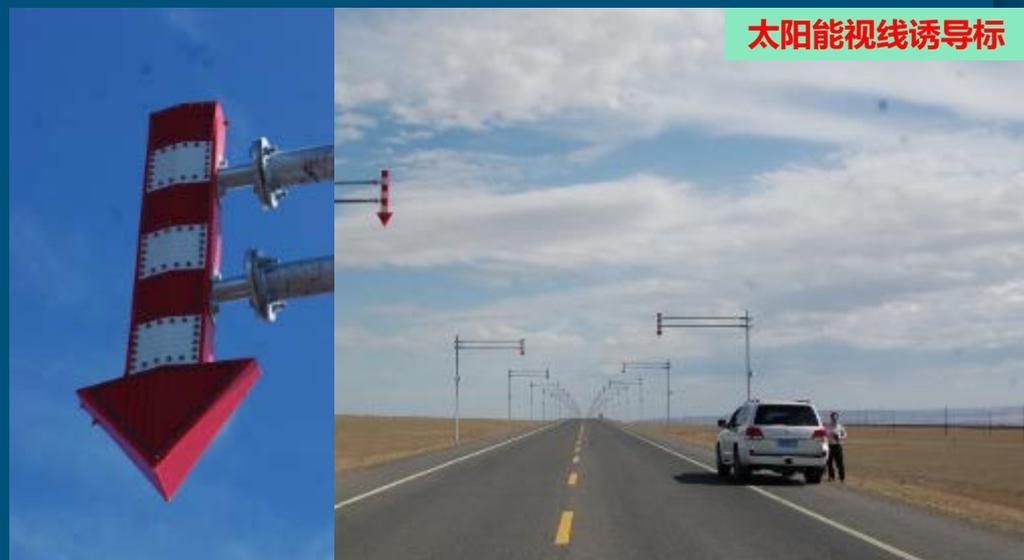
太阳能视线诱导标

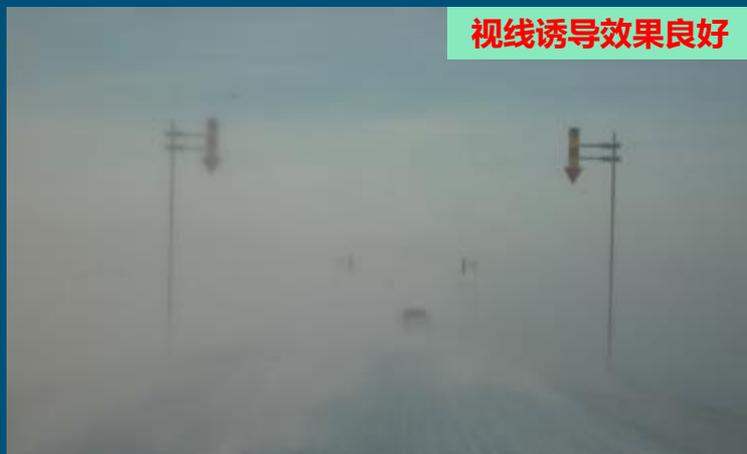
视线诱导效果良好

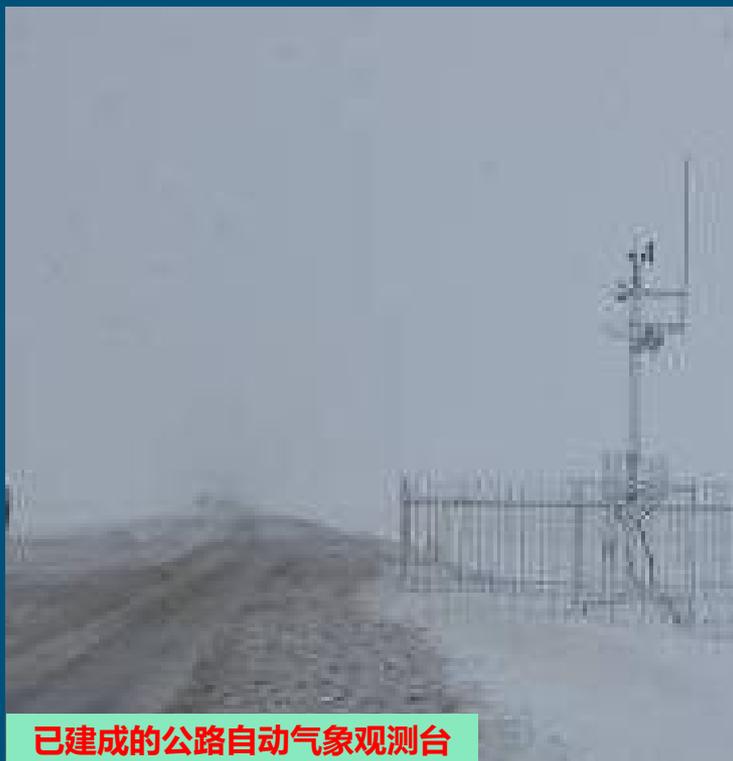
项目组依据老风口-玛依塔斯风区范围，在风带边缘线、风带中心线布设8处野外自动气象台站，并形成监测监控网络，实施将气象及路况传输至综合处理平台，经过处理，发布预警信息，并启动应急救援机制。

已建成的公路自动气象观测台

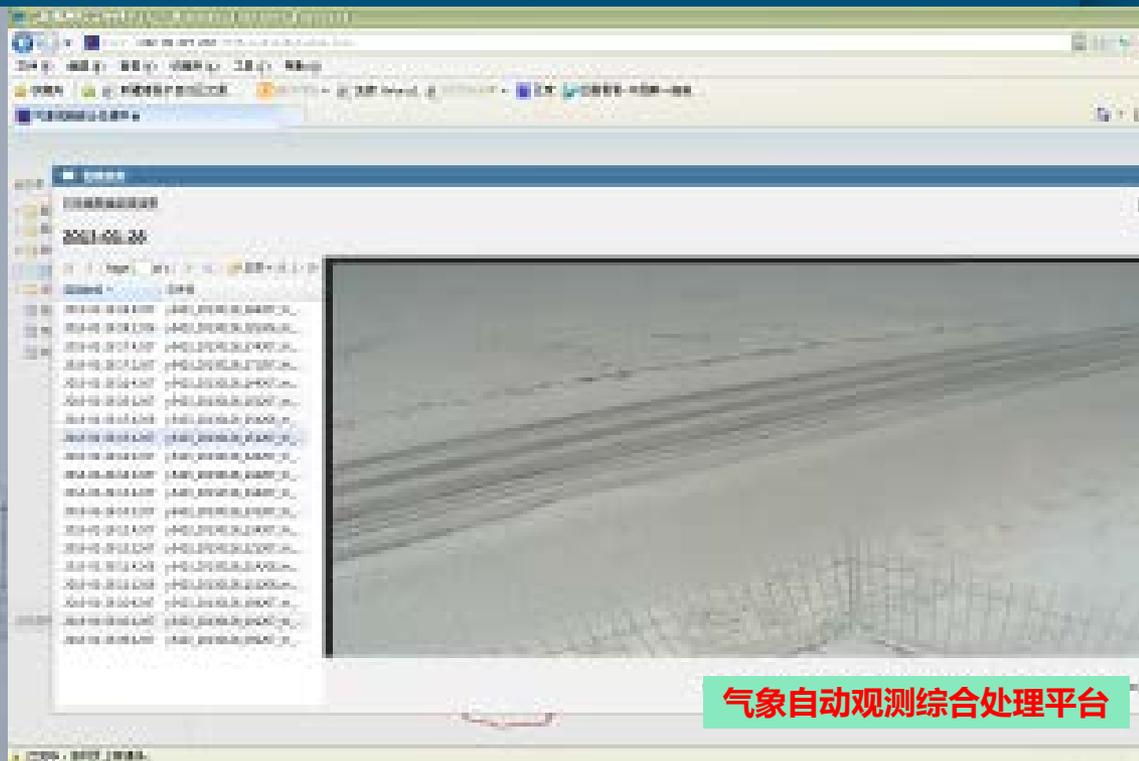
气象自动观测综合处理平台
